*INTERVENTI FINALIZZATI AL RIPRISTINO FUNZIONALE DEL SERBATOIO A GALLERIA SITO NEL COMUNE DI NOCERA INFERIORE (SA) - Allegato A della Delibera 723 del 08/10/2025*

### DOCUMENTO DI FATTIBILITÀ DELLE ALTERNATIVE PROGETTUALI

#### RELAZIONE SUGLI ACCERTAMENTI E SULLE VERIFICHE PRELIMINARI

| Cod. Doc.<br><b>R.02 Rev. A</b><br><br>Data: <b>APRILE 2026</b> | INTERVENTI DI RECUPERO STATICO E FUNZIONALE DELL' IMPIANTO<br>DI SOLLEVAMENTO E DEL SERBATOIO A GALLERIA SITI IN<br>LOCALITA' LAVORATE - NOCERA INFERIORE (SALERNO)<br><b>ACCERTAMENTI E VERIFICHE PRELIMINARI</b> | ING. CARLO MAJORANO<br><br>1 di 42 |

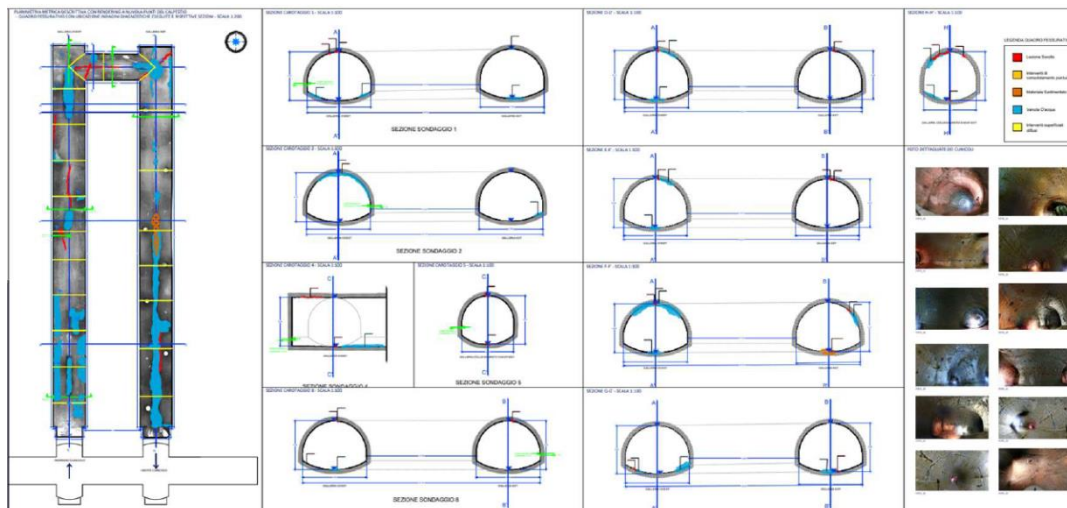
Figura 3.3 - Calpestio e sezioni: quadro fessurativo

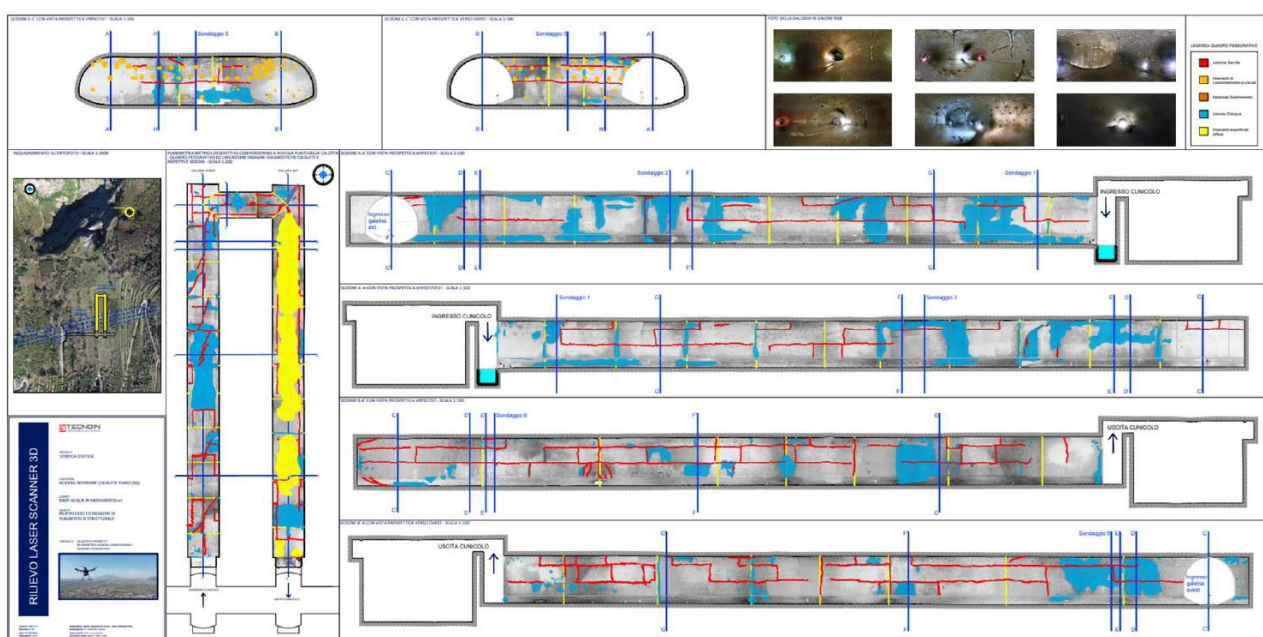
Figura 3.4 - Calotta e piedritti: quadro fessurativo

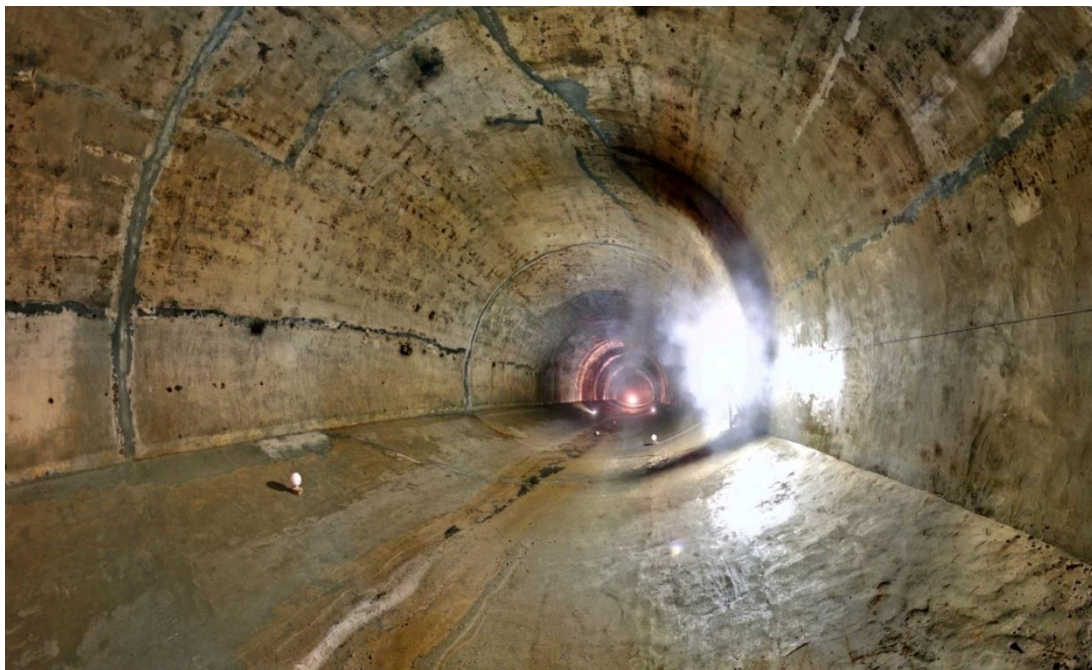
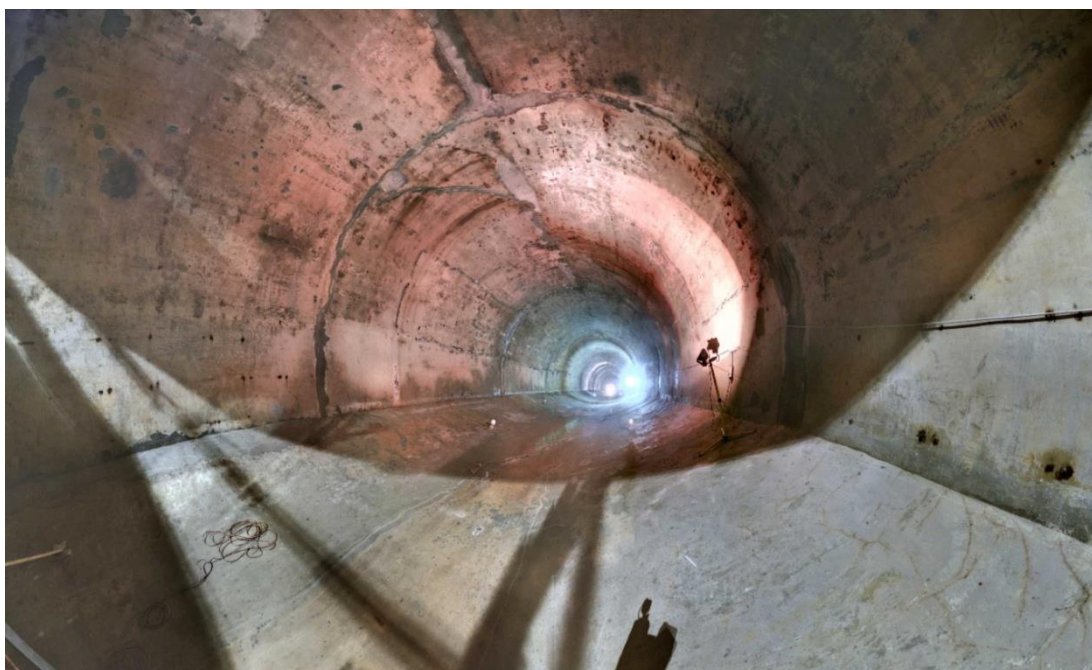
Nel corso del sopralluogo è rimasto particolarmente colpito dalla regolarità con la quale si susseguono e le lesioni orizzontali e, soprattutto le lesioni verticali (cfr. fotografie n. 4.1 e n. 4.2).

**Fotografia 4.1 i Vista estratta dalle immagini sferiche scattate da TecnoIn nel 2022**

**Fotografia 4.2 i Vista estratta dalle immagini sferiche scattate da TecnoIn nel 2022**

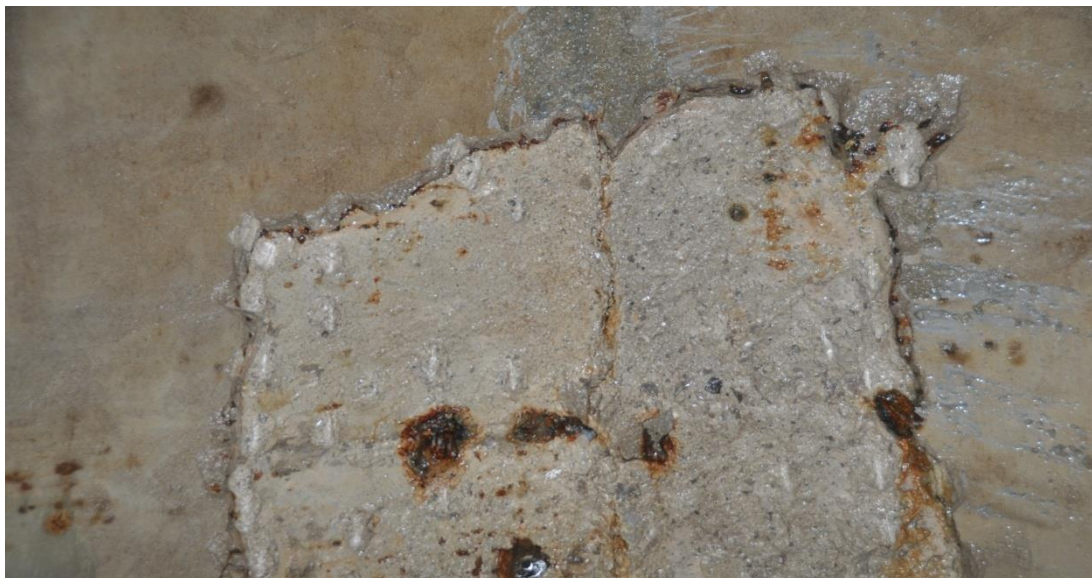
**Fotografia 4.3 ĩ Intonaco presente in corrispondenza del rivestimento in calcestruzzo**

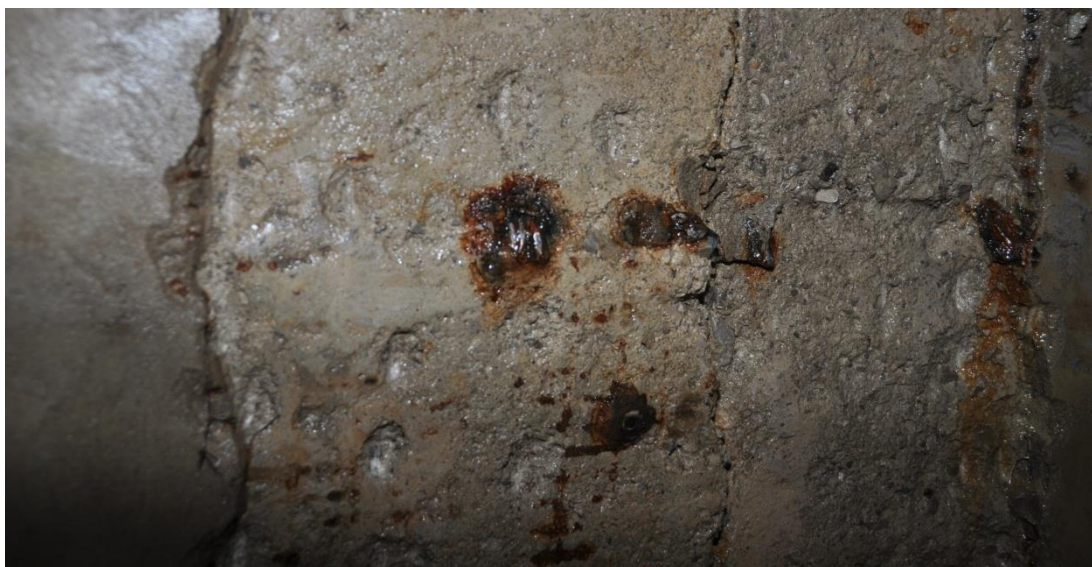
**Fotografia 4.4 ĩ Lesione in corrispondenza dei piedritti**

Sia i carotaggi, sia, ancor più i saggi effettuati, hanno confermato che le lesioni verticali, che con regolarità si individuano lungo lo sviluppo delle due gallerie, sono il segno di giunti di costruzione.

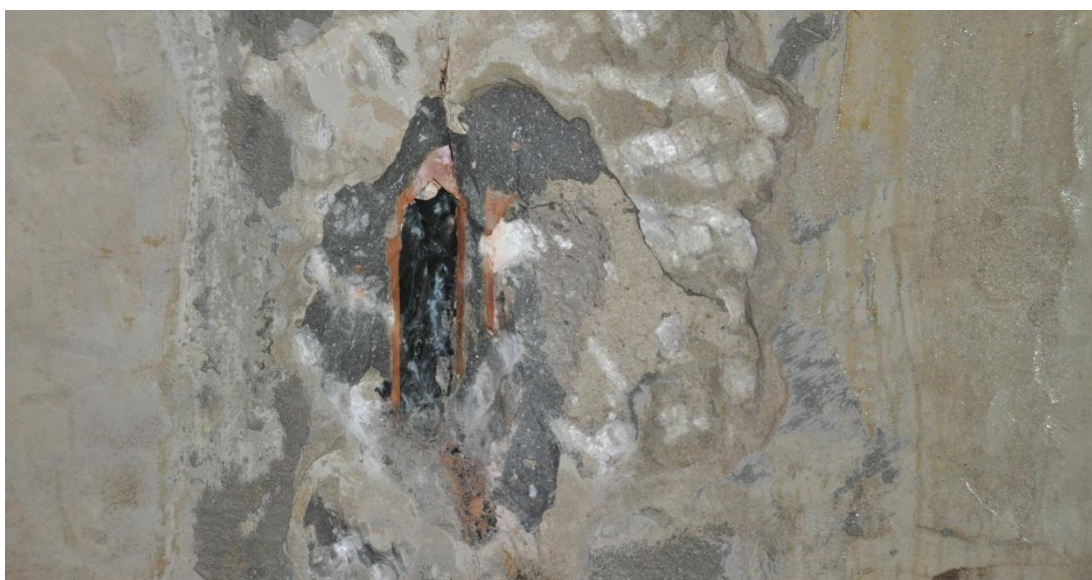
Il tutto emerge con chiarezza dall' esame della foto n. 4.5, che ritrae un "pacchetto" costituito da laterizi e catrame, che solitamente si riesce ad individuare in corrispondenza per l' appunto dei "giunti" di costruzione.

**Fotografia 4.5 ĩ Pacchetto rinvenuto in corrispondenza dei giunti di costruzione**

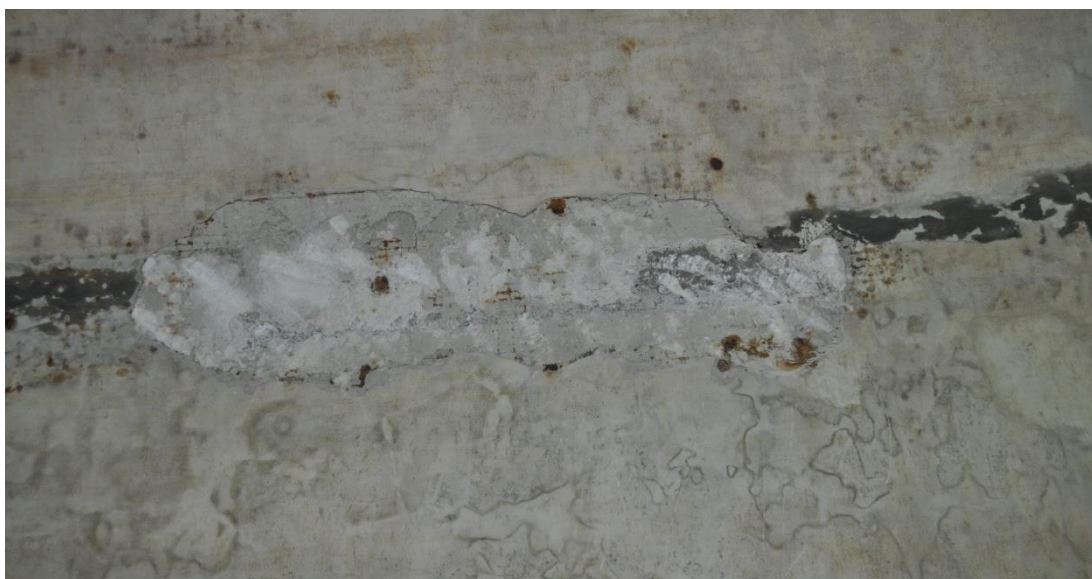
E' stata, per esempio, messa in luce la lesione ritratta nella fotografia n. 4.6, che è risultata appena visibile.

In sua corrispondenza è stato eseguito un carotaggio orizzontale, che ha consentito di appurare che la fessura è solo superficiale.

Chi scrive si è fatto l' idea che le lesioni orizzontali sono il segno di una ripresa di getto.

**Fotografia 4.6 ĩ Lesione orizzontale**

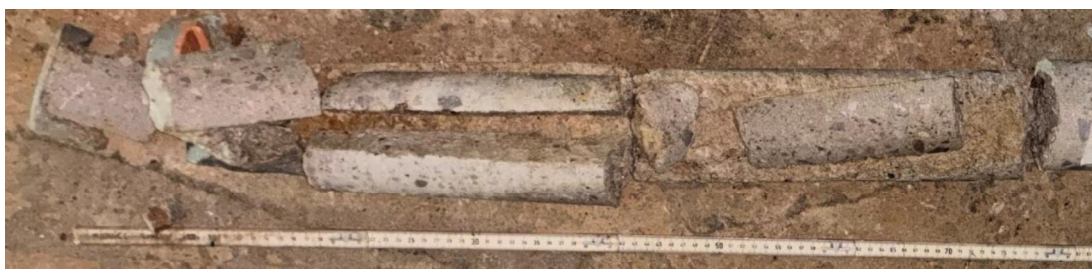
Il carotaggio effettuato ha consentito la estrazione di un campione (CAR1), avente una lunghezza pari a 158 cm, che per i primi 85 cm ĩ interessato da una lesione (cfr. fotografia n. 4.8).

**Fotografia 4.8 ĩ Campione CAR 1**

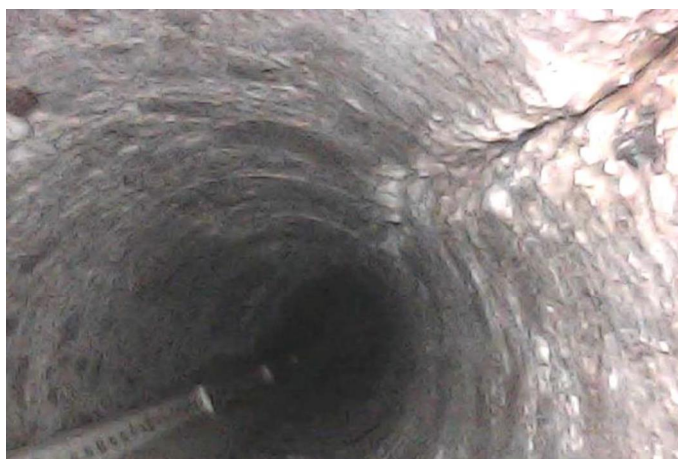
La indagine videoendoscopica (cfr. fotografia n. 4.9) ha confermato la presenza della frattura, che, stando al video, sembra subire una deviazione mano a mano che la telecamera si allontana dal paramento del piedritto.

**Fotografia 4.9 ĩ Indagine videoendoscopica**

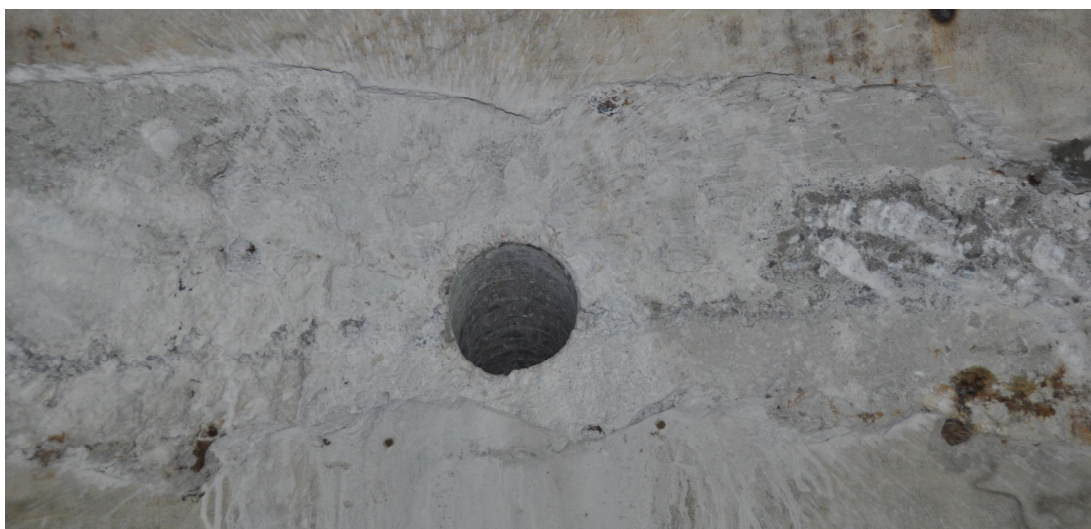
La fotografia n. 4.10 ritrae la lesione presente in corrispondenza del piedritto occidentale della galleria ovest.

**Fotografia 4.10 ĩ Lesione in corrispondenza del piedritto occidentale della galleria ovest**

Nell' immagine è possibile notare l' intervento di spicconatura, che è stato eseguito per mettere in luce la lesione, oltre che la ubicazione del carotaggio (CAR 2) effettuato.

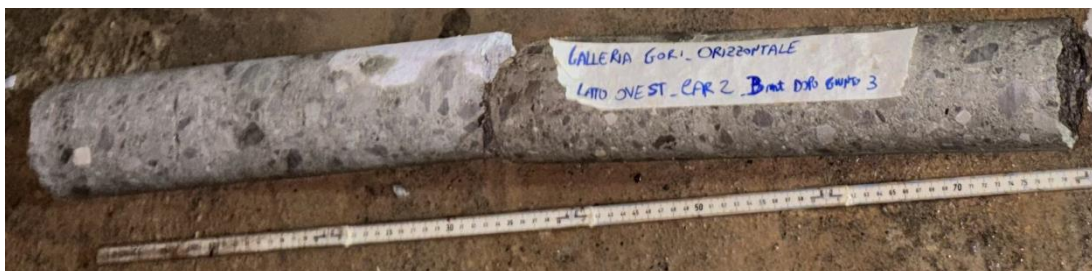
E' stato estratto di un campione, avente una lunghezza pari a 150 cm, interessato unicamente da una lesione superficiale (cfr. fotografia n. 4.11).

**Fotografia 4.11 i Campione CAR 2**

La indagine videoendoscopica non ha messo in luce nessuna fessura.

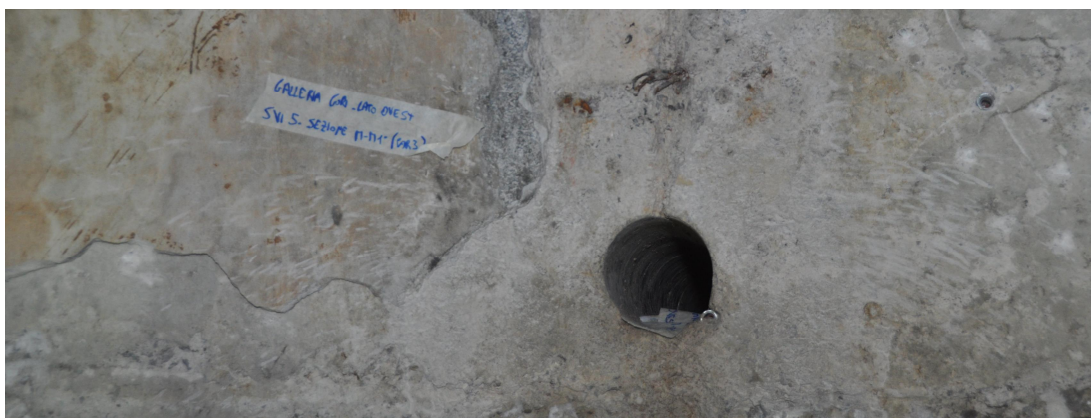
**Fotografia 4.12 i Giunto contrassegnato dalla lettera "D"**

La fotografia n. 4.12 ritrae il giunto contrassegnato dalla lettera "D" (CAR 3).

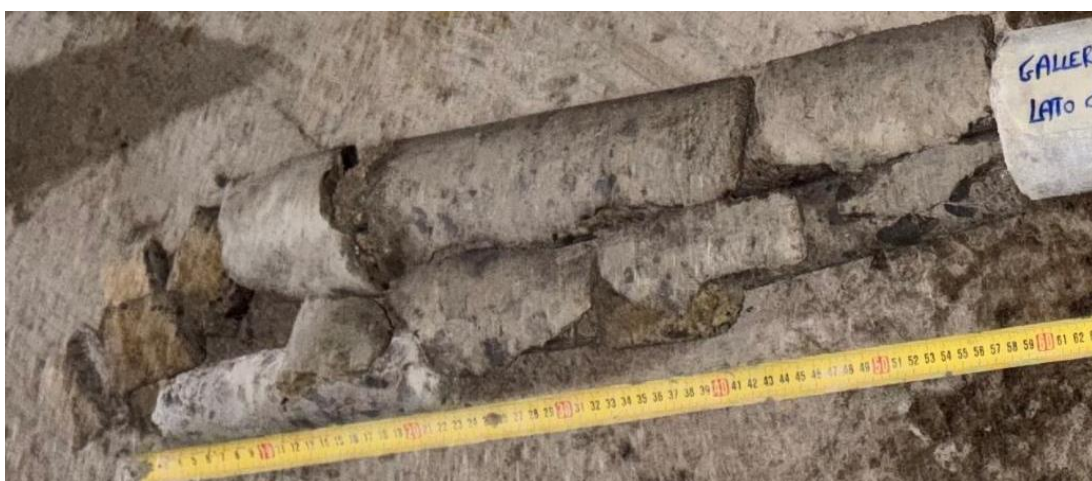
Il carotaggio effettuato ha consentito la estrazione di un campione, avente una lunghezza pari a 150 cm e che per i primi 90 cm è interessato da una lesione (cfr. fotografia n. 4.13).

**Fotografia 4.13 i Campione CAR 3**

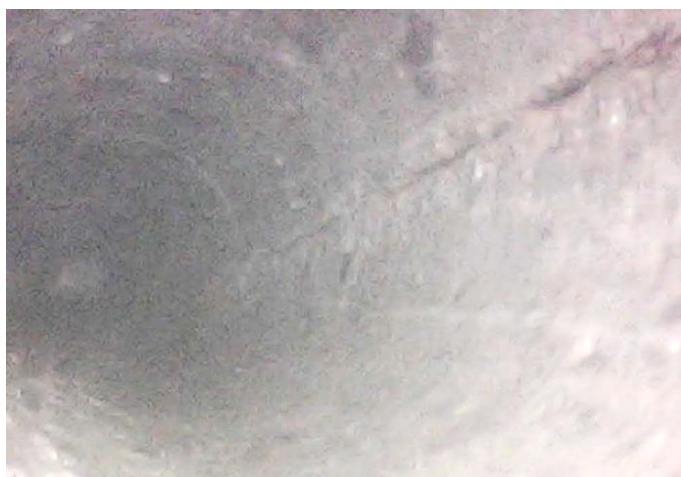
La indagine videoendoscopica (cfr. fotografia n. 4.14) ha confermato la presenza della lesione.

**Fotografia 4.14 i Indagine videoendoscopica**

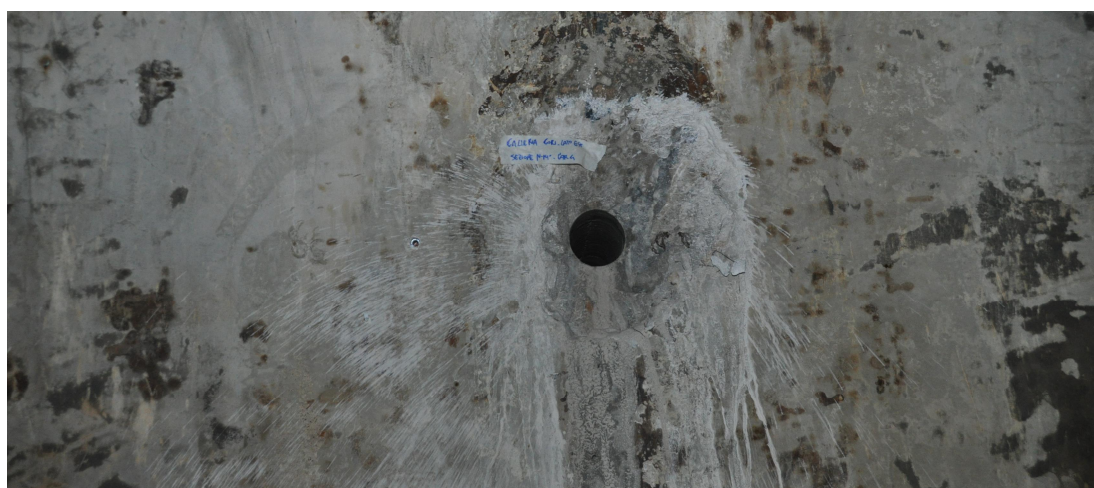
**Fotografia 4.15 i Giunto contrassegnato dalla lettera P**

La fotografia n. 4.15 ritrae il giunto contrassegnato dalla lettera "P" (CAR 4), posto in corrispondenza della sezione N-N' della galleria est.

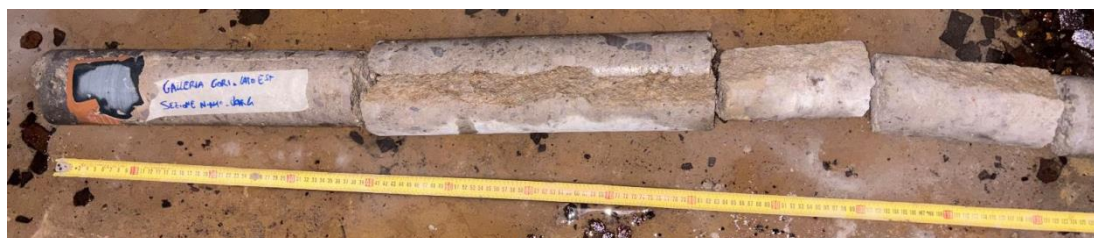
Il carotaggio effettuato ha consentito la estrazione di un campione, avente una lunghezza pari a 160 cm e che per i primi 120 cm è interessato da una lesione (cfr. fotografia n. 4.16). Colpisce, nella carota, la presenza del laterizio ben visibile nella sua porzione iniziale.

**Fotografia 4.16 i Campione CAR 4**

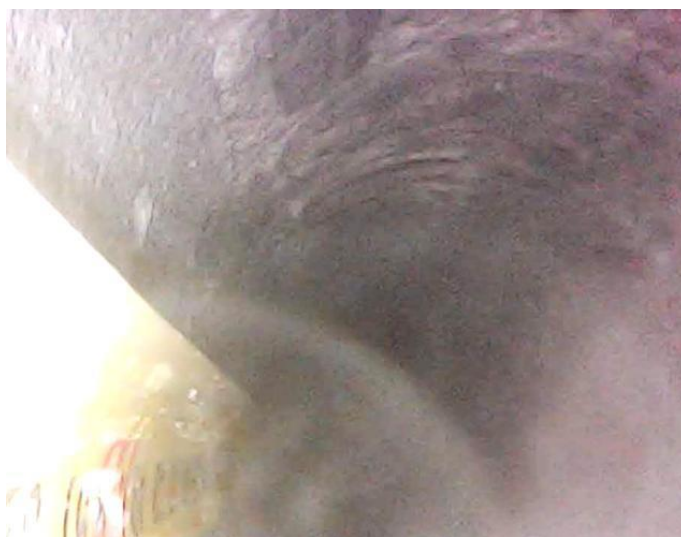
La indagine videoendoscopica (cfr. fotografia n. 4.17) ha confermato la presenza della lesione.

**Fotografia 4.17 i Indagine videoendoscopica**

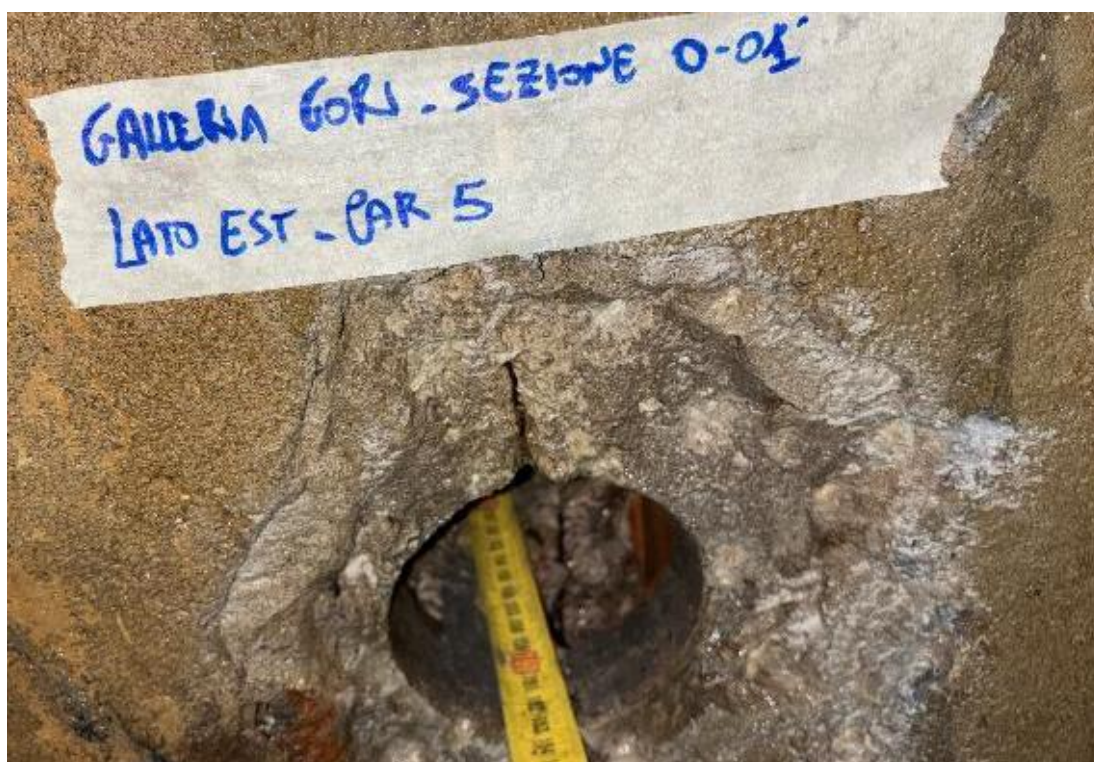
**Fotografia 4.18 i Giunto contrassegnato dalla lettera "S"**

La fotografia n. 4.18 ritrae il giunto contrassegnato dalla lettera "S" ubicato sulla parete occidentale della galleria est.

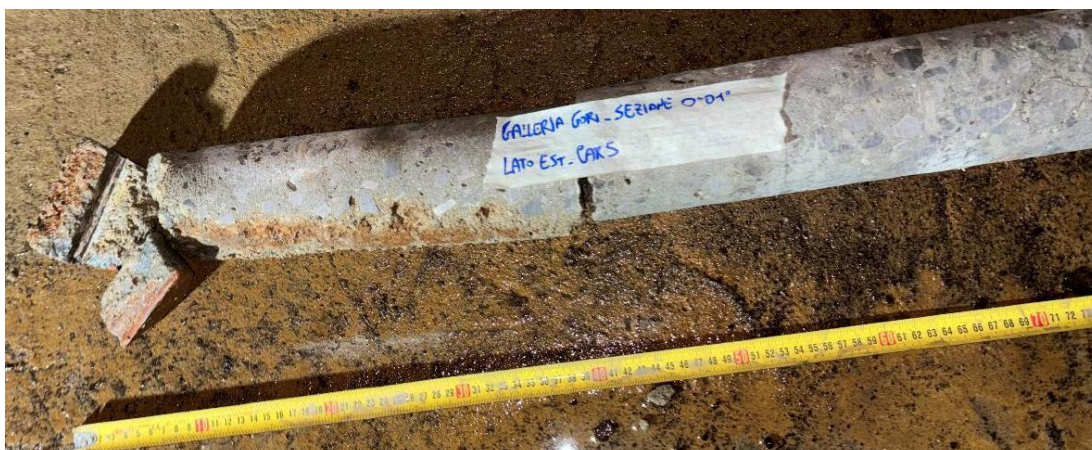
Il carotaggio effettuato (CAR 5) ha consentito la estrazione di un campione, avente una lunghezza pari a 165 cm e che per i primi 47 è interessato da una lesione (cfr. fotografia n. 4.19).

**Fotografia 4.19 ĩ Campione CAR 5**

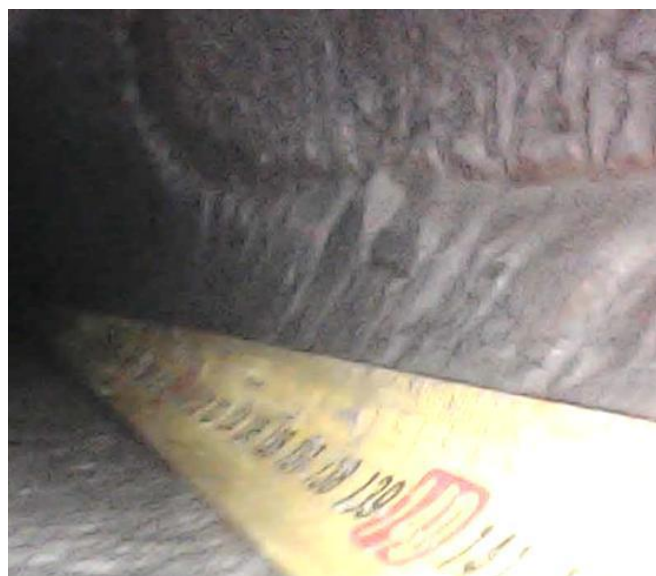
La indagine videoendoscopica (cfr. fotografia n. 4.20) ha confermato la presenza della lesione.

**Fotografia 4.20 ĩ Indagine videoendoscopica**

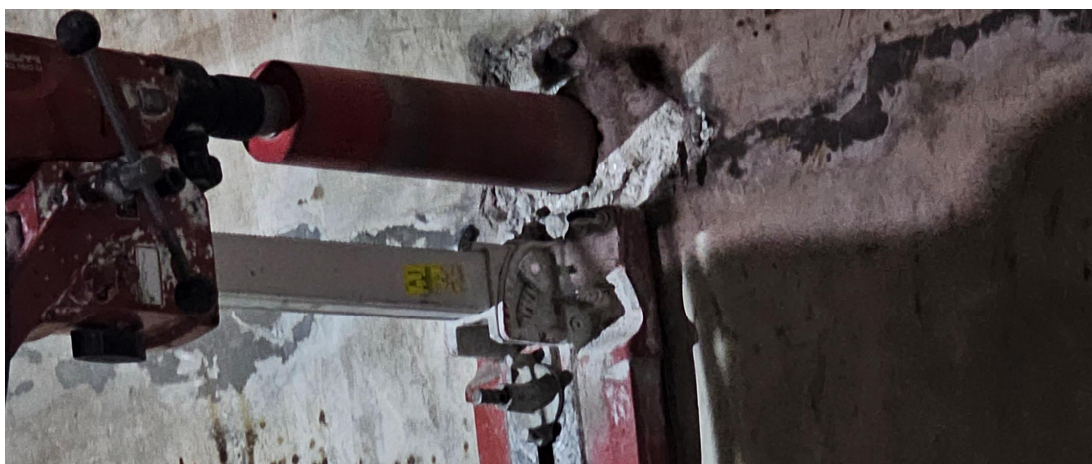
La fotografia n. 4.21 ritrae la lesione individuata sulla parete orientale della galleria ovest.

**Fotografia 4.21 ĩ Lesione in corrispondenza della parete orientale della galleria ovest**

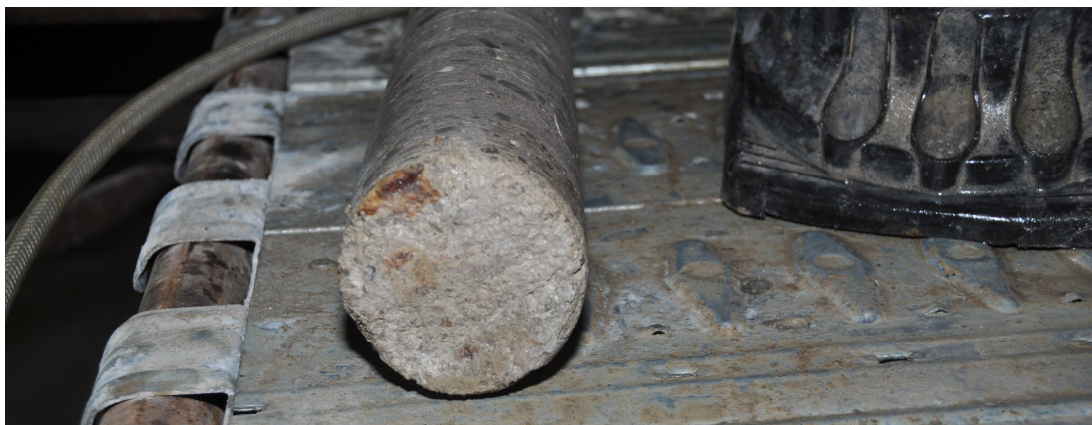
Il carotaggio effettuato ha consentito di apprezzare che la fessura è solo superficiale(cfr. fotografia n. 4.22).

**Fotografia 4.22 ĩ Carotaggio in corrispondenza della parete orientale della galleria ovest**

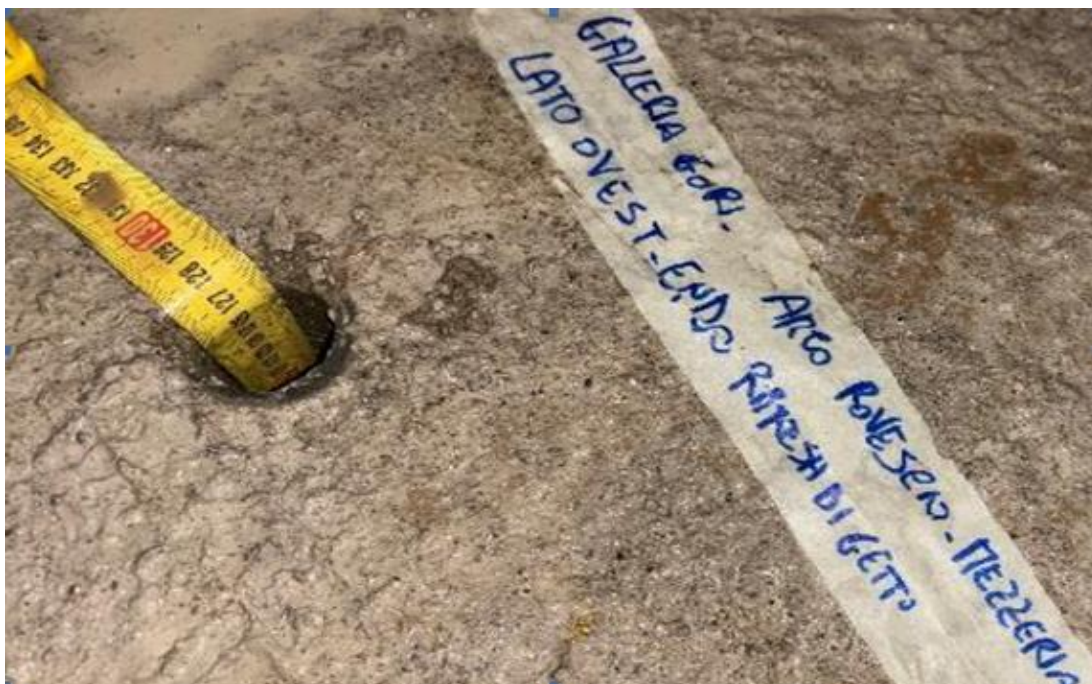
In corrispondenza della sezione di mezzeria si è avuto conferma che il calcestruzzo presenta uno spessore di circa 130 cm, come si rileva dalla fotografia n. 4.23.

Fotografia 4.23 ĩ Indagine sezione di mezzeria dell'arco rovescio

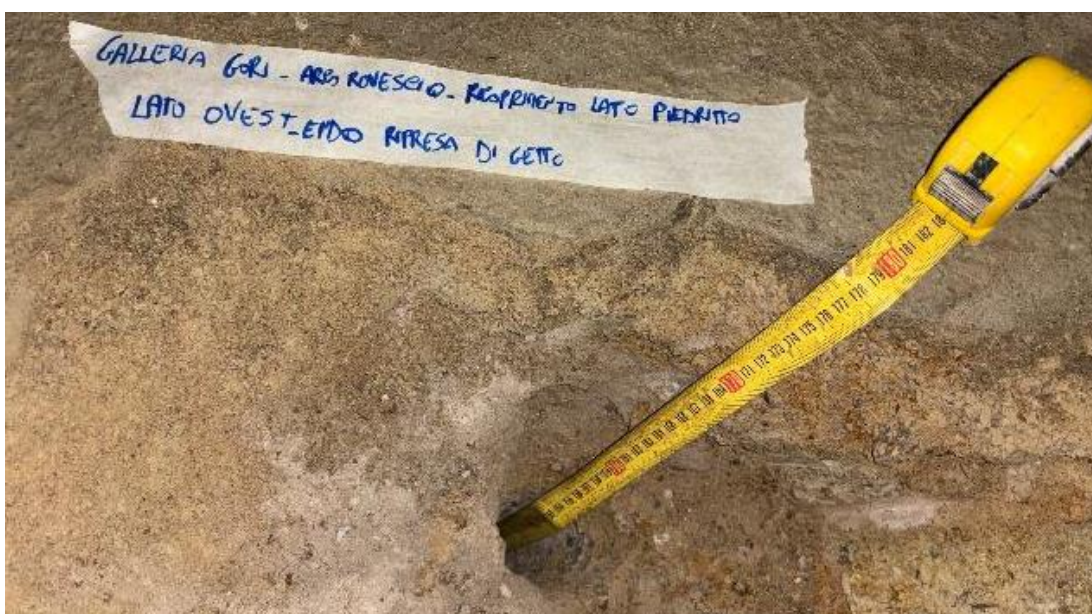
A ridosso, invece, della parete si è riscontrato che il calcestruzzo presenta uno spessore complessivo di 180 cm (cfr. fotografia n. 4.24).

Fotografia 4.24 ĩ Indagine in corrispondenza della parete dell'arco rovescio

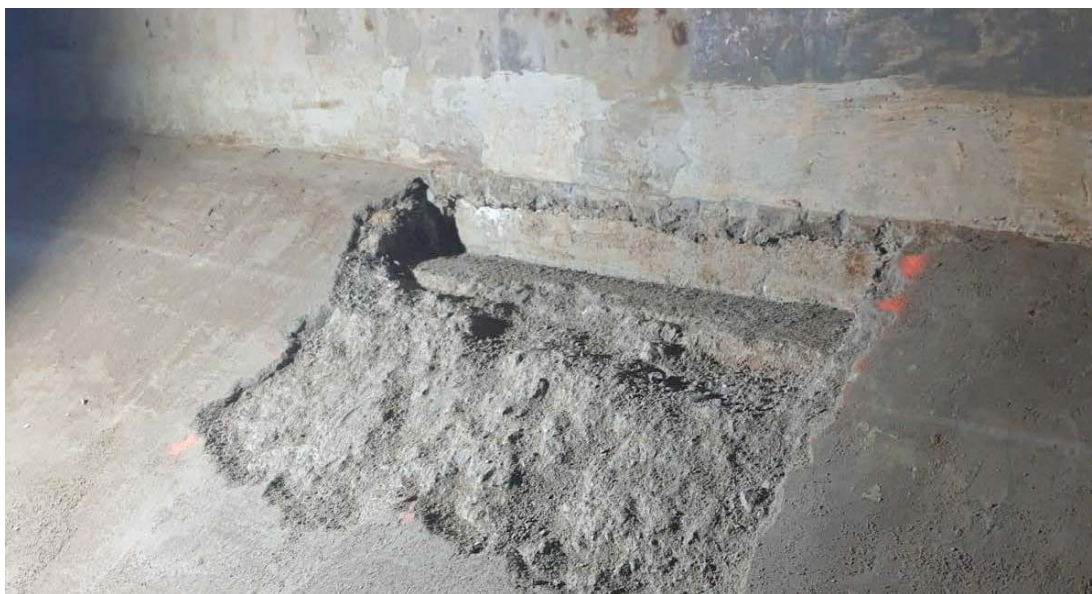
Nella fotografia n. 4.25 è ritratto un saggio condotto nel 2022, dal quale si rileva che i piedritti presentano una risega e che nelle zone laterali del calpestio si è probabilmente in presenza di un calcestruzzo gettato in più fasi. Nella successiva fotografia 4.26 è ritratto, invece, il saggio condotto nel 2026, che non ha evidenziato la presenza di giunti in corrispondenza dell' arco rovescio.

**Fotografia 4.25 i Saggio in corrispondenza dell'arco rovescio condotto nel 2022**

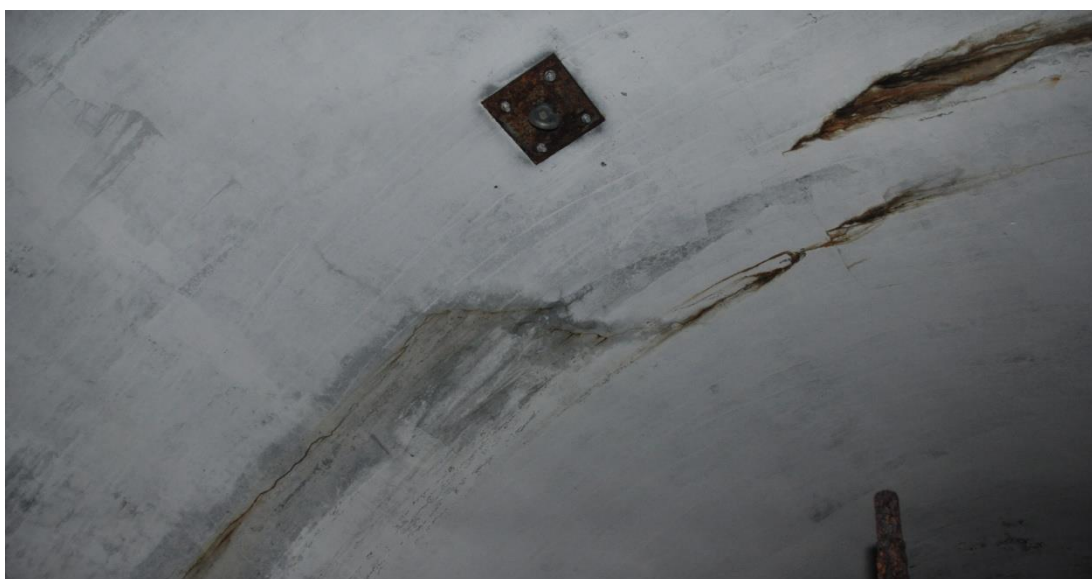
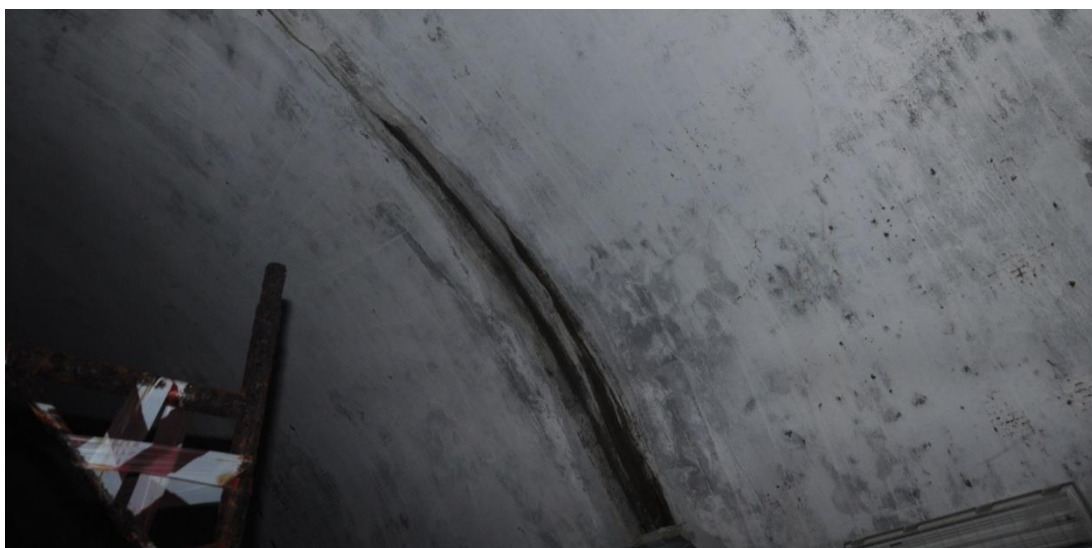
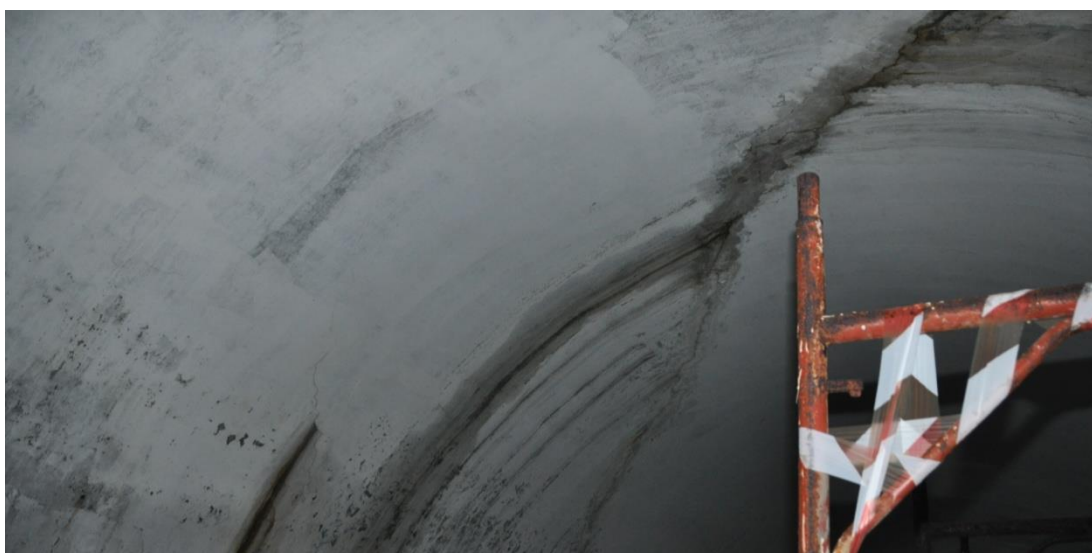
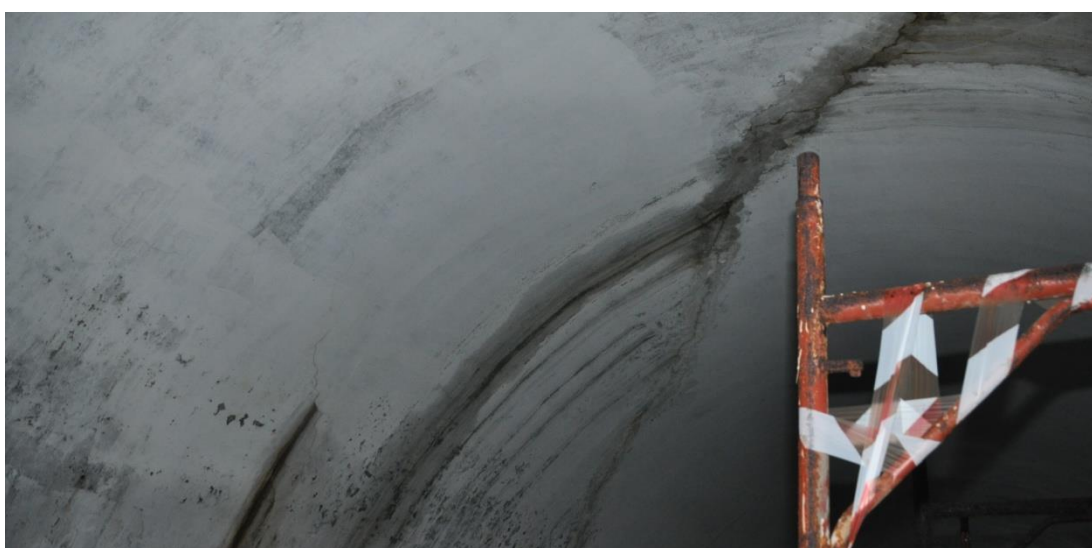
**Fotografia 4.28 i Lesioni presenti in corrispondenza del rivestimento**

**Fotografia 4.29 i Lesioni presenti in corrispondenza del rivestimento**

**Fotografia 4.30 i Lesioni presenti in corrispondenza del rivestimento**

**Fotografia 4.31 i Lesioni presenti in corrispondenza del rivestimento**

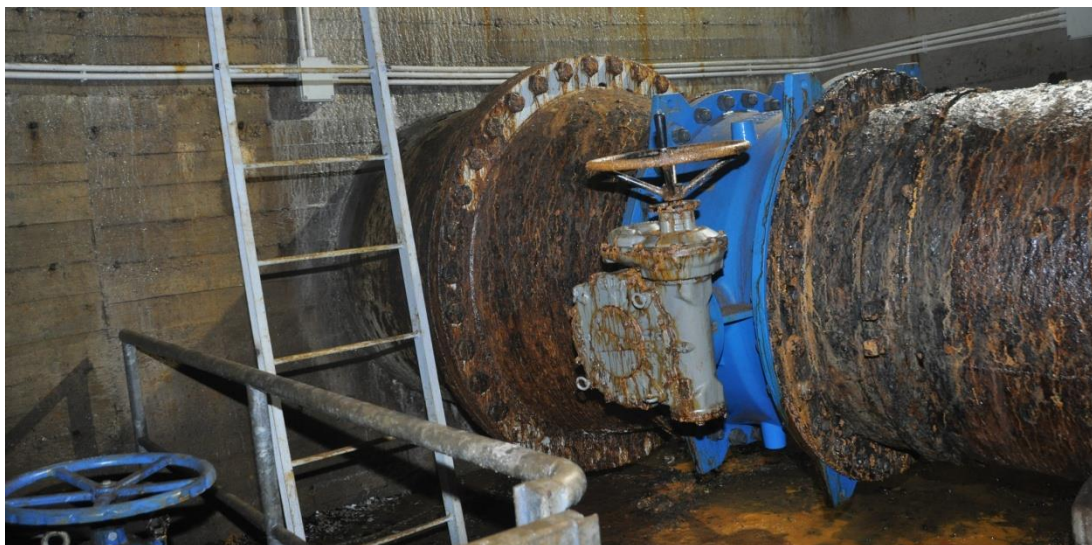
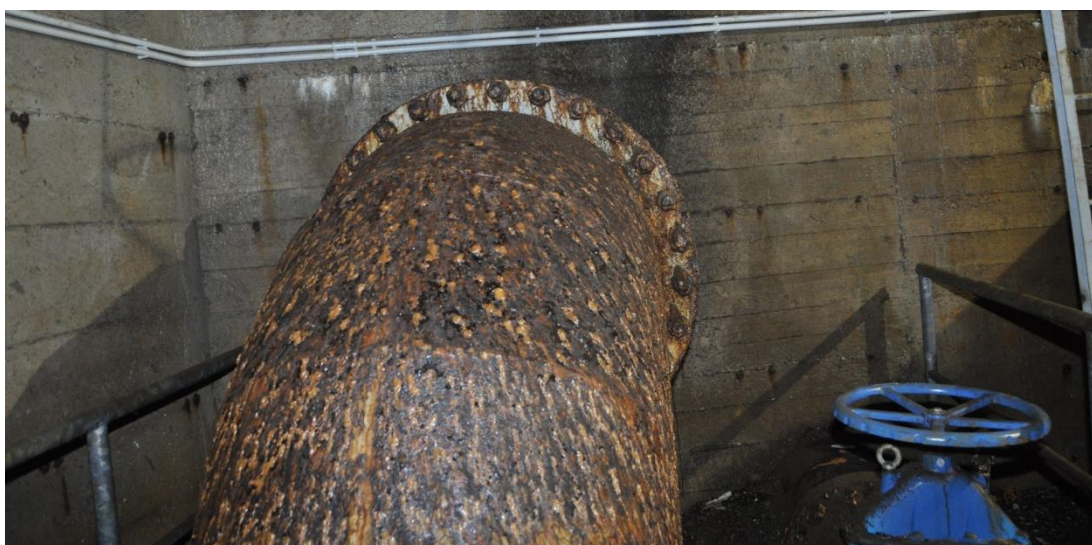
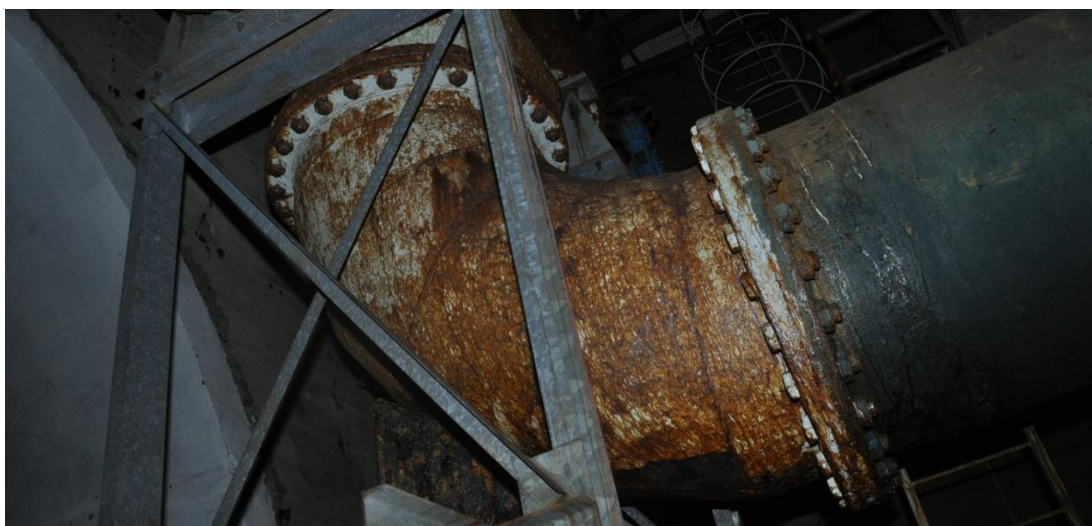
**Fotografia 4.35 - Tubazioni presenti nella galleria di accesso**

**Fotografia 4.36 - Tubazioni presenti nella galleria di accesso**

**Fotografia 4.37 - Tubazioni presenti nella galleria di accesso**

Relativamente alle tubazioni si raccomanda che nelle prossime fasi della progettazione siano eseguiti gli accertamenti, necessari a valutarne lo stato di conservazione.
