PR CAMPANIA FESR 2021 - 2027 , Obiettivo di Policy 2 - Asse II - O.S. 2.5 - Azione 2.5.1

*INTERVENTI FINALIZZATI AL RIPRISTINO FUNZIONALE DEL SERBATOIO A GALLERIA SITO NEL COMUNE DI NOCERA INFERIORE (SA) - Allegato A della Delibera 723 del 08/10/2025*

### DOCUMENTO DI FATTIBILITÀ DELLE ALTERNATIVE PROGETTUALI

### RELAZIONE ILLUSTRATIVA

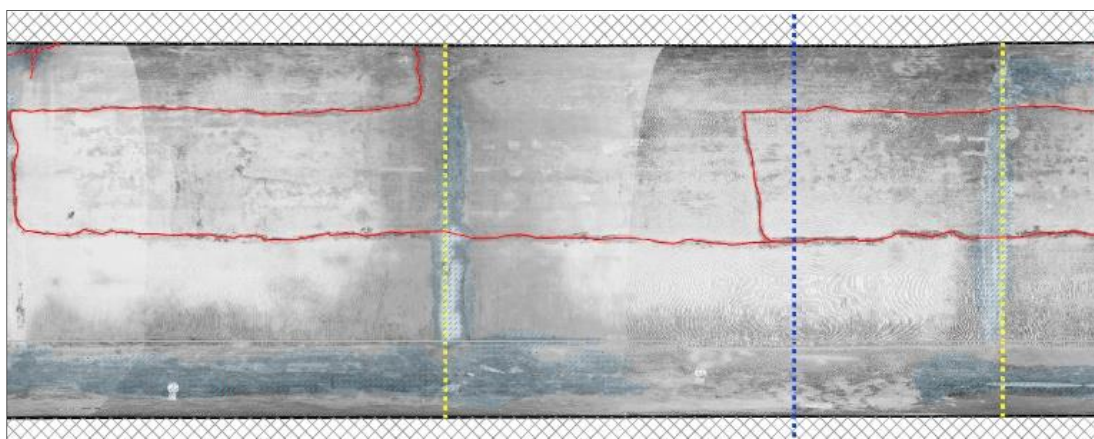
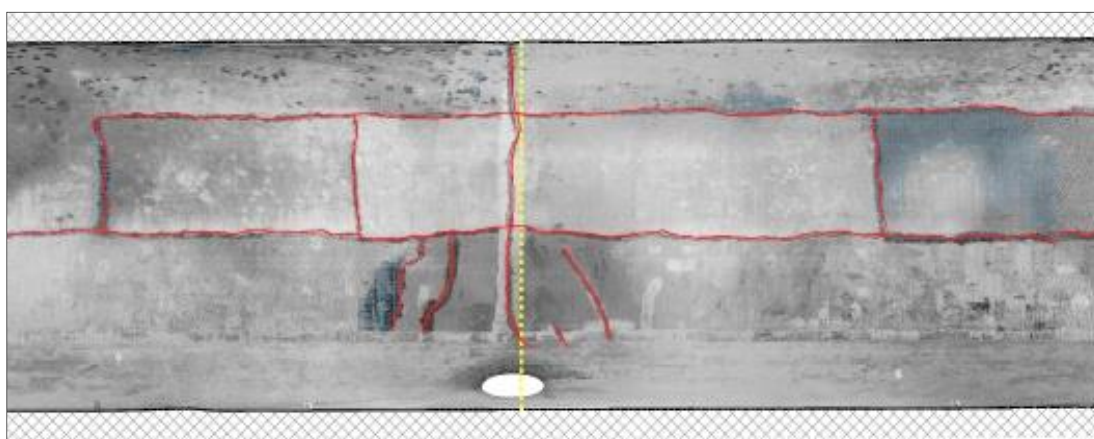
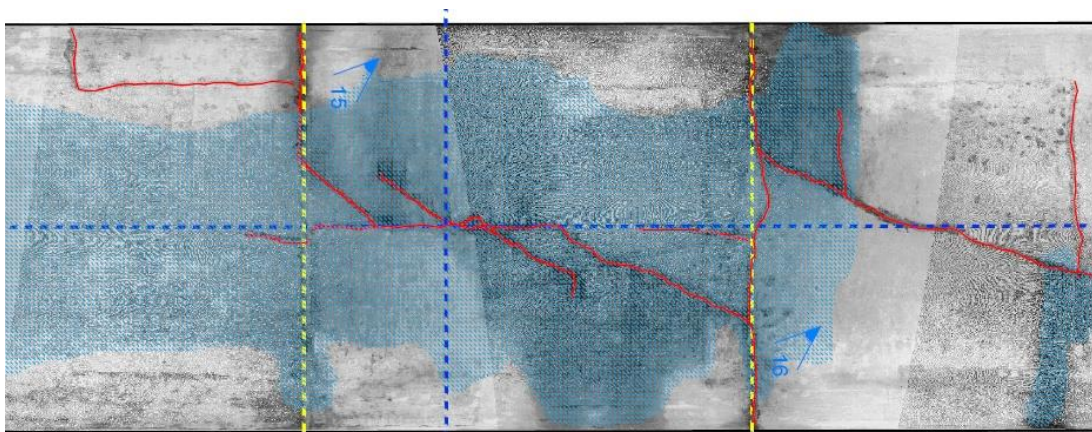
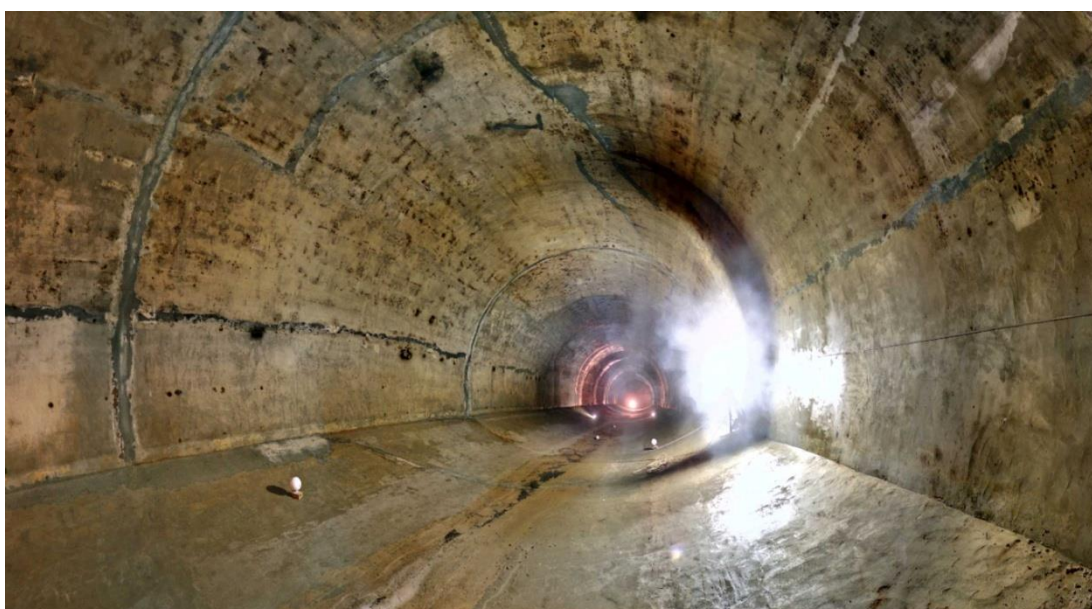
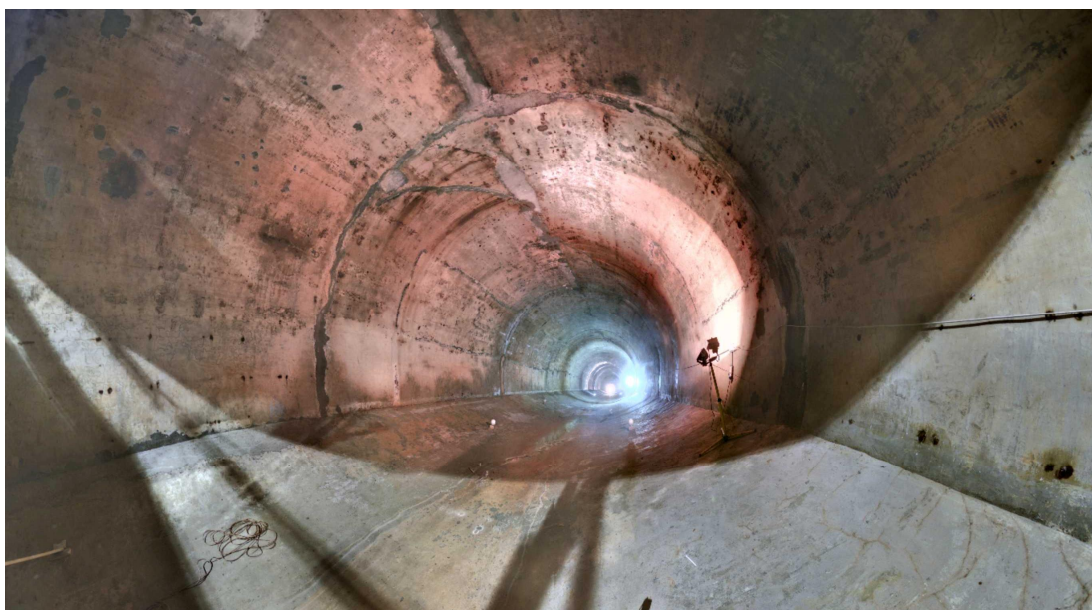
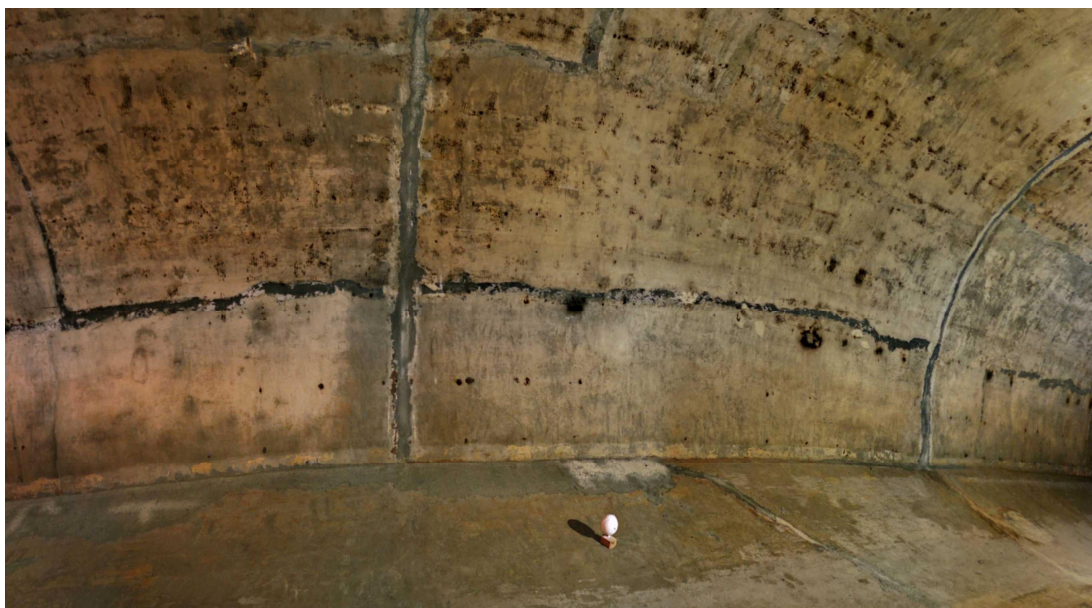
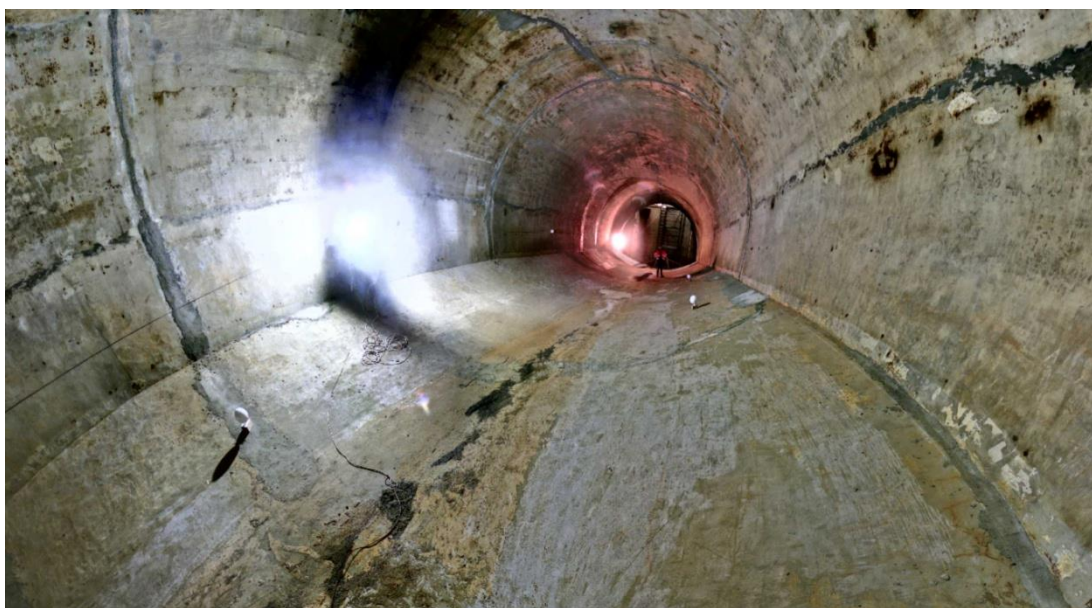
Come emerge con chiarezza dall' esame delle sei tavole, predisposte dalla TecnoIn s.p.a. ed alle quali espressamente si rimanda, in corrispondenza dei piedritti e della calotta delle gallerie principali è presente un significativo quadro fessurativo.

Il tutto si ricava, altresì, e dalle immagini riportate nelle figure 4.1, 4.2 e 4.3, per l' appunto tratte dagli elaborati grafici appena richiamati, e dalle fotografie numerate da 4.1 ad 4.4, pure di seguito riportate.

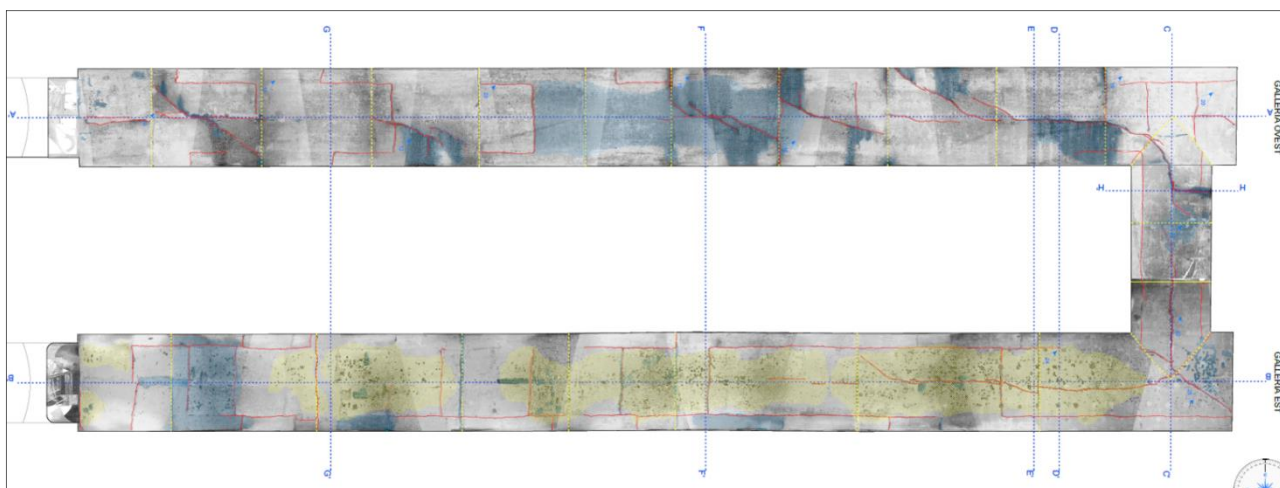
**Figura 12.1 - Rilievo della calotta delle gallerie**

Le lesioni percepibili sono ubicate all' incirca in corrispondenza della sezione di mezzeria della calotta, in una posizione che corrisponde alla cerniera prevista nel secondo dei modelli di calcolo utilizzati.

Diverso sembra il caso delle lesioni visibili in corrispondenza delle calotte, rilevate nel rilievo LAS3D dal quale è tratta la immagine che segue, che trovano un riscontro nelle analisi condotte con il primo dei modelli di calcolo impiegati (quello privo di cerniere), che, per l' appunto, individua trazione nelle fibre intradossali.

In questa fase della progettazione si è ipotizzata la sarcitura con iniezioni di resine delle lesioni che saranno messe in luce dalla eliminazione degli intonaci ed un intervento di recupero statico, da condurre in corrispondenza delle superfici intradossali della calotta e sulle superfici estradossali dell' arco rovescio.

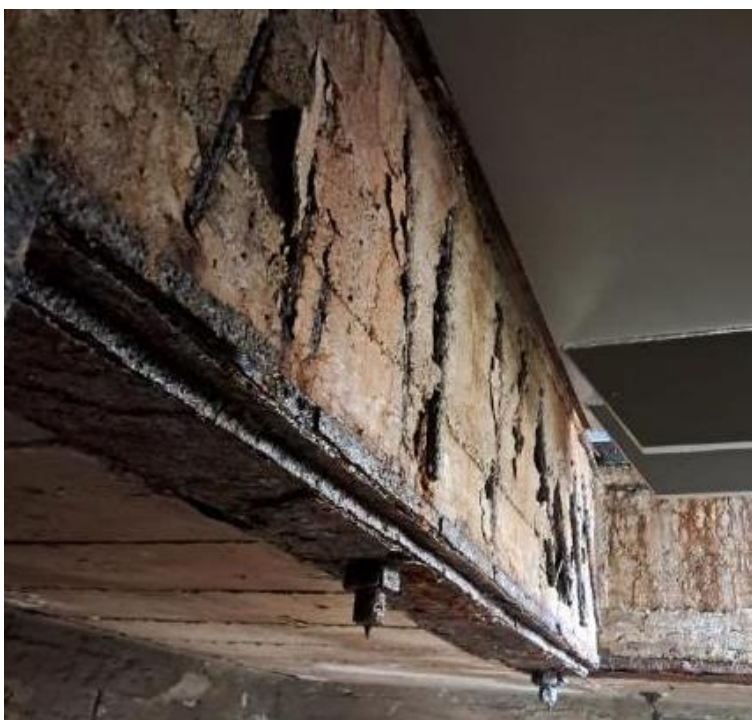
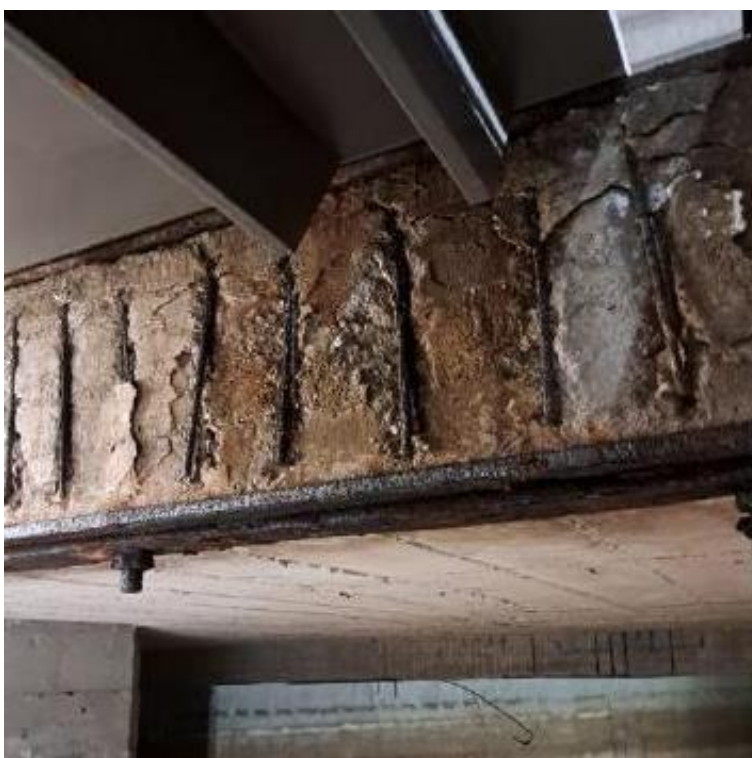
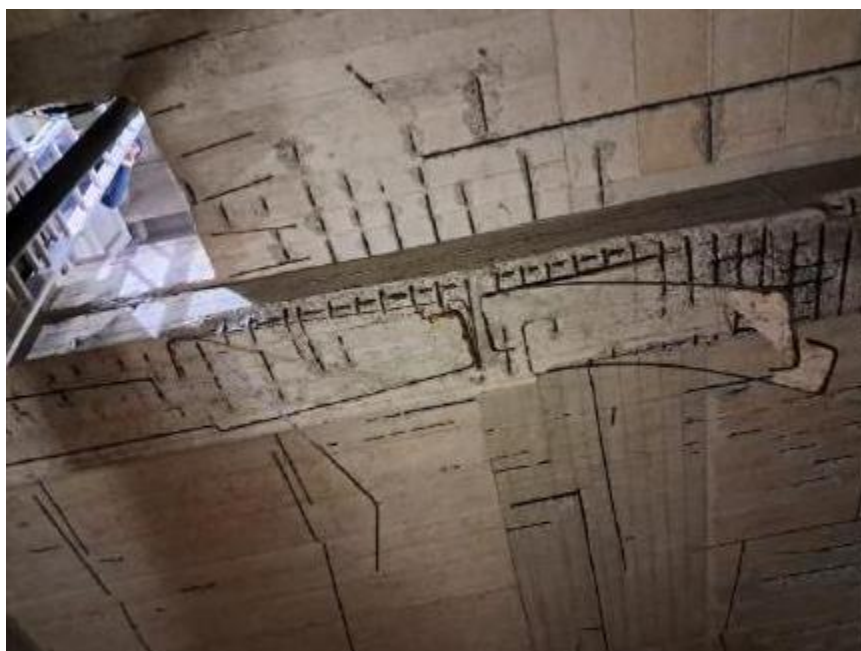
Dalle fotografie numerate da 14.2 a 14.4 emerge uno stato di degrado degli elementi strutturali e la necessità di prevederne al più presto il recupero statico.

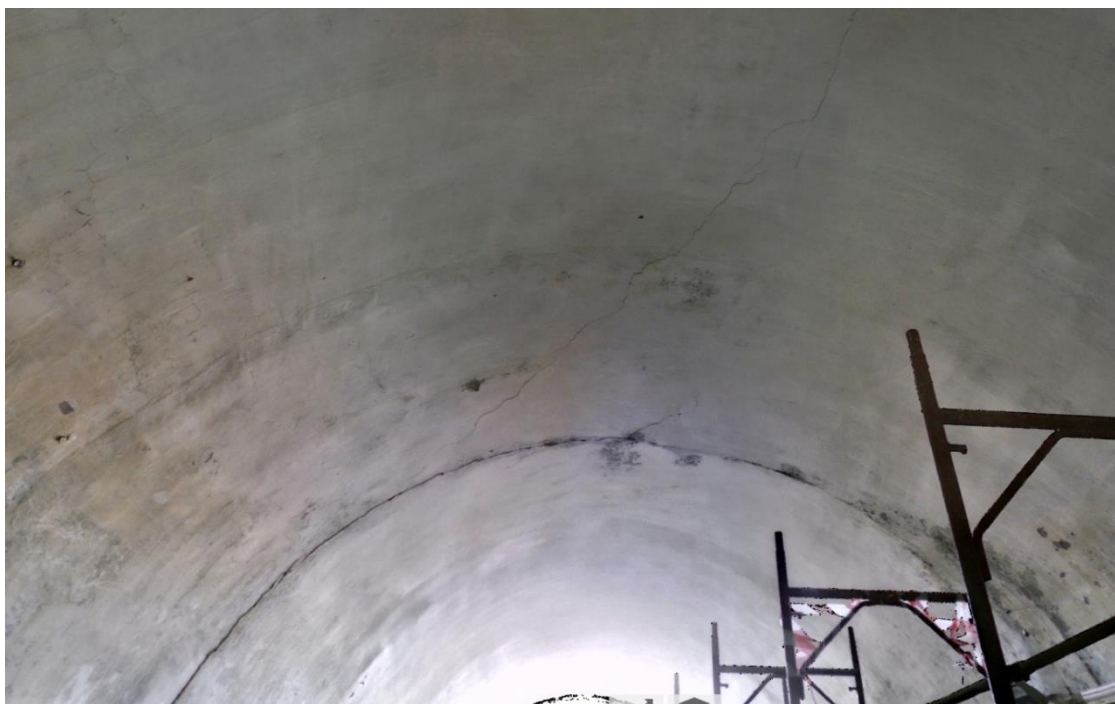
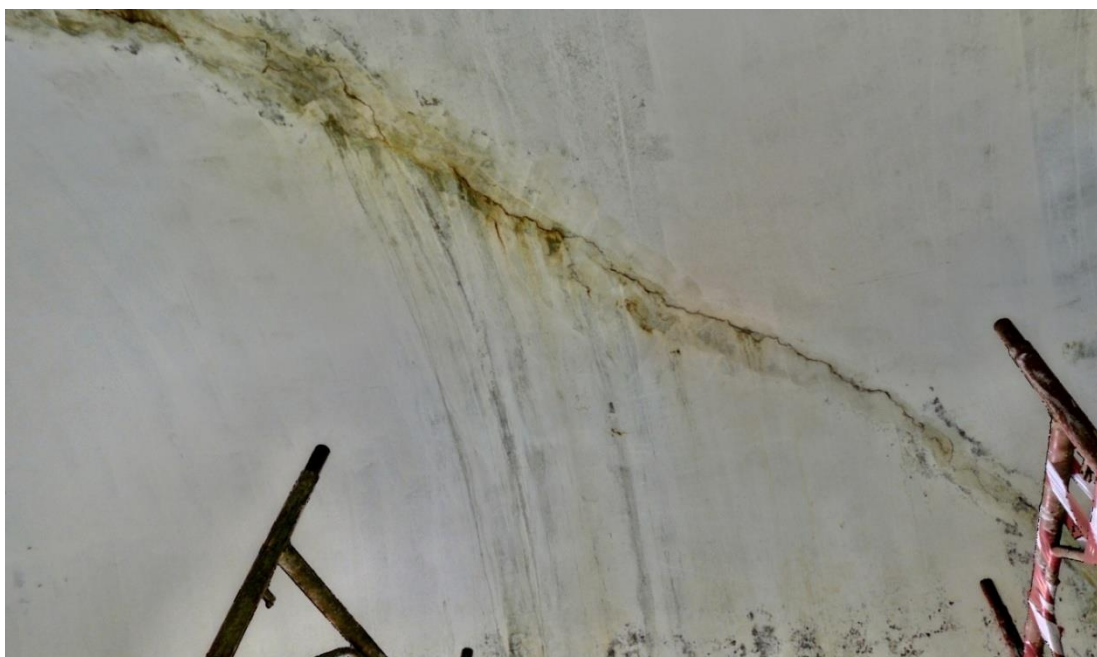
Le fotografie 14.11 e 14.12 mostrano, invece, alcune delle lesioni presenti in corrispondenza del rivestimento in calcestruzzo.

Come per le gallerie principali in questa fase della progettazione si è ipotizzata la sarcitura con iniezioni di resine delle lesioni ed un intervento di recupero statico, da condurre con il ricorso a tessuti unidirezionali composti da fibra di carbonio ad alta resistenza in ordito e da un filo di vetro termoplastico senza funzioni strutturali in trama.
