*INTERVENTI FINALIZZATI AL RIPRISTINO FUNZIONALE DEL SERBATOIO A GALLERIA SITO NEL COMUNE DI NOCERA INFERIORE (SA) - Allegato A della Delibera 723 del 08/10/2025*

### DOCUMENTO DI FATTIBILITÀ DELLE ALTERNATIVE PROGETTUALI

#### RELAZIONE SUGLI ACCERTAMENTI E SULLE VERIFICHE PRELIMINARI

| Cod. Doc.<br><b>R.02 Rev. A</b><br><br>Data: <b>APRILE 2026</b> | INTERVENTI DI RECUPERO STATICO E FUNZIONALE DELL' IMPIANTO<br>DI SOLLEVAMENTO E DEL SERBATOIO A GALLERIA SITI IN<br>LOCALITA' LAVORATE - NOCERA INFERIORE (SALERNO)<br><b>ACCERTAMENTI E VERIFICHE PRELIMINARI</b> | ING. CARLO MAJORANO<br><br>1 di 42 |

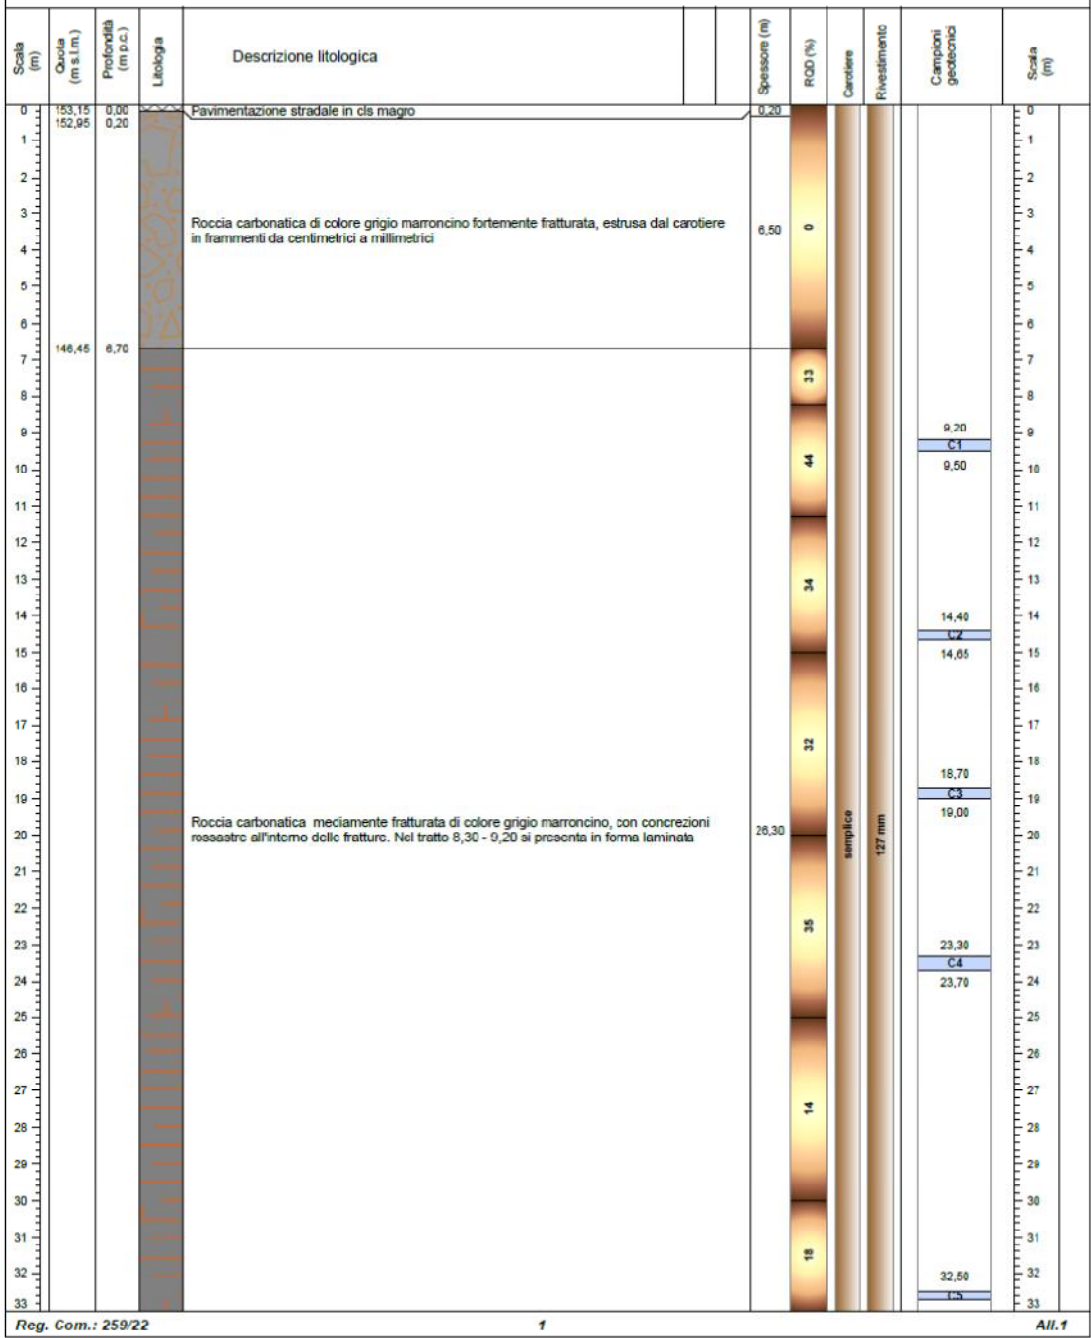
Se il dato fosse estrapolabile, e chi scrive ne dubita, dovremmo pervenire alla conclusione che i materiali non esplorati dal sondaggio S1 potrebbero non rientrare tra le rocce carbonatiche più o meno fratturate.

Alla luce di quanto precede si suggerisce, in ogni caso, di prevedere, nelle successive fasi della progettazione, la esecuzione di una ulteriore prospezione, in grado di campionare quanto meno il materiale presente al di sotto dell' arco rovescio.

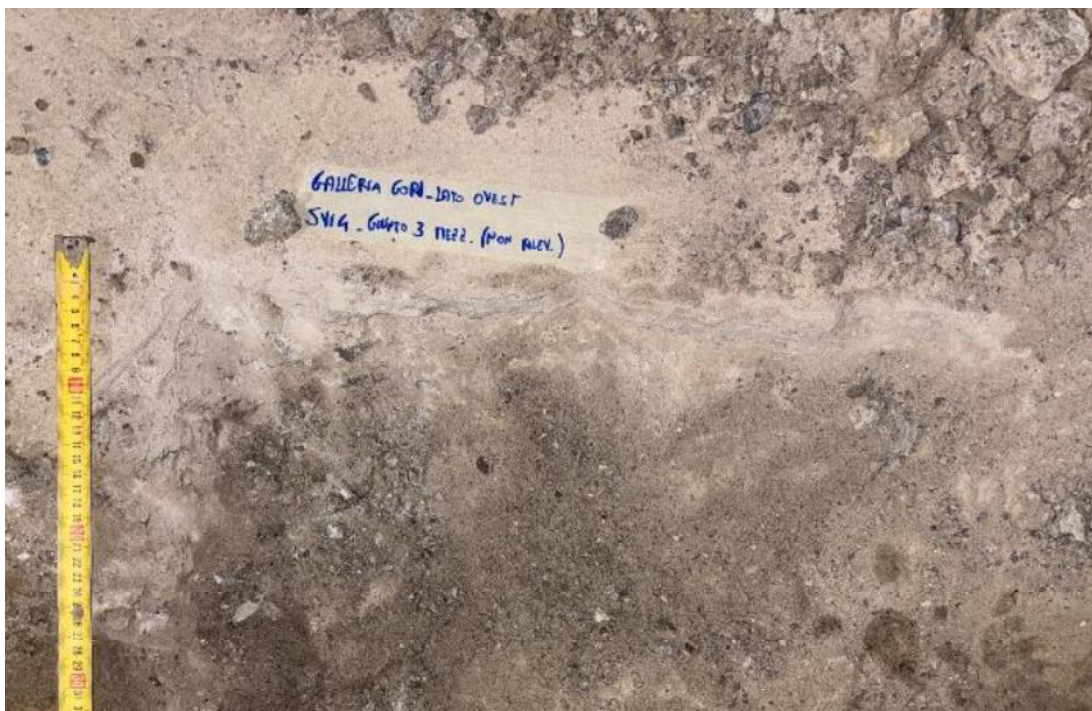
Nella fotografia n. 4.25 è ritratto un saggio condotto nel 2022, dal quale si rileva che i piedritti presentano una risega e che nelle zone laterali del calpestio si è probabilmente in presenza di un calcestruzzo gettato in più fasi. Nella successiva fotografia 4.26 è ritratto, invece, il saggio condotto nel 2026, che non ha evidenziato la presenza di giunti in corrispondenza dell' arco rovescio.

**Fotografia 4.26 i Saggio in corrispondenza dell'arco rovescio condotto nel 2026**

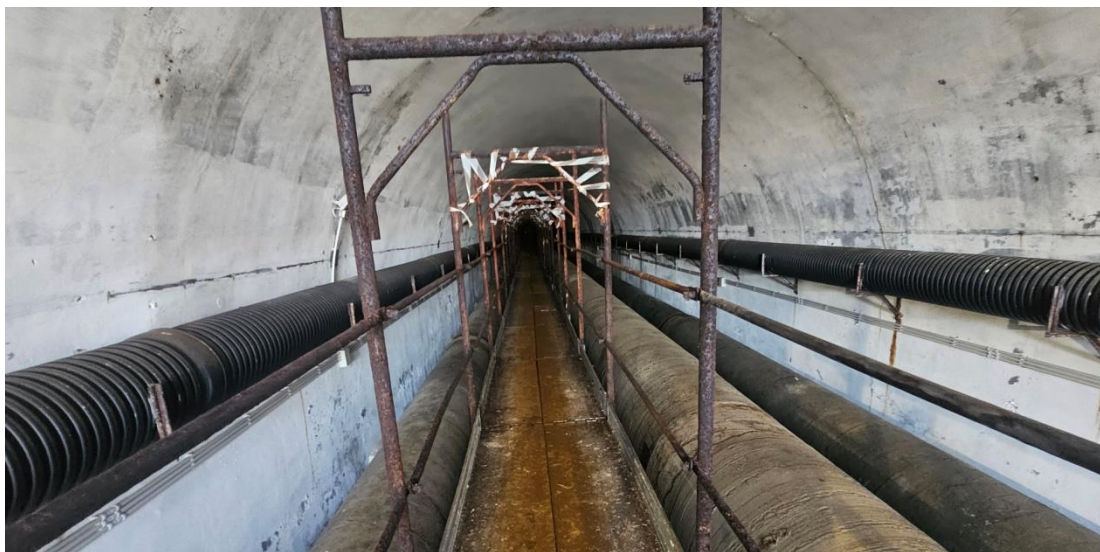
**Fotografia 4.32 - Passerella di accesso**

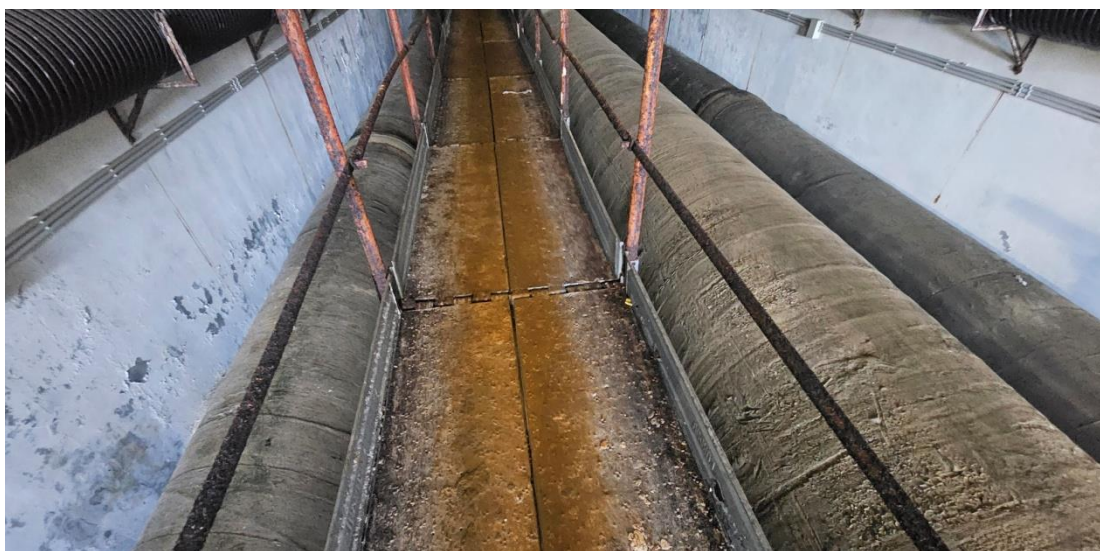
**Fotografia 4.33 - Passerella di accesso**

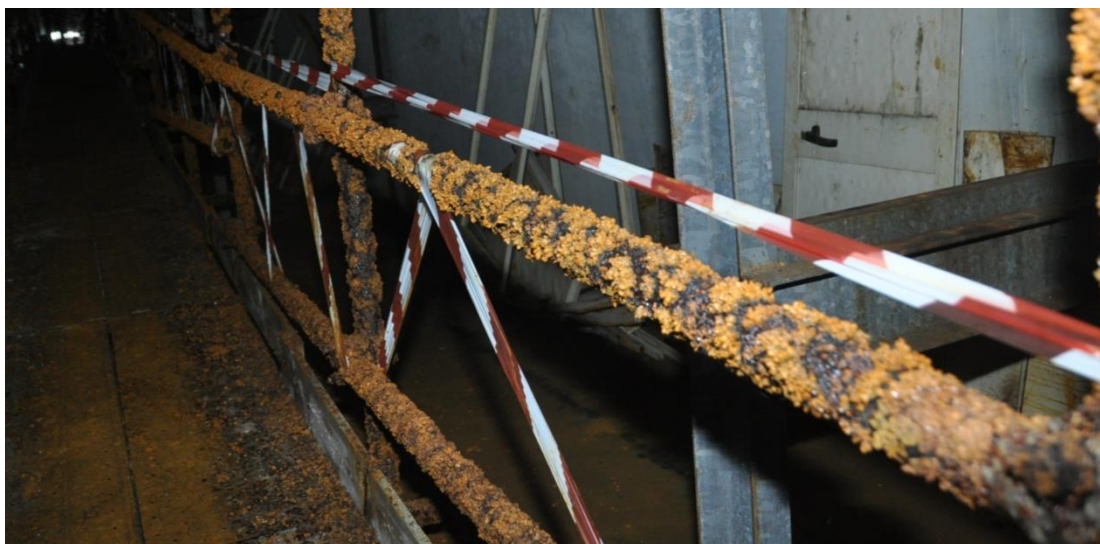
**Fotografia 4.34 - Passerella di accesso**

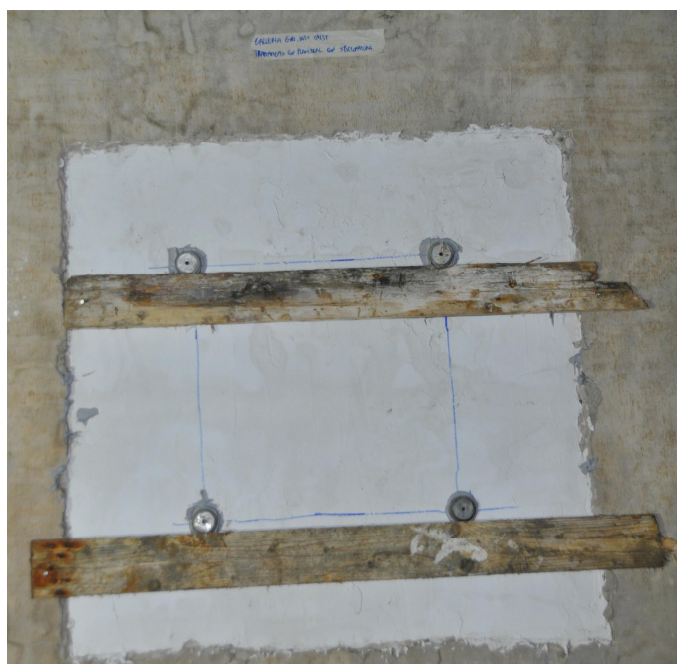
- previa l' asportazione dell' intonaco (fotografia n. 5.2),
- previa la esecuzione di una semplice idropulizia (fotografia n. 5.3).

**Fotografia 5.2 ĩ Trattamento previa spicconatura**

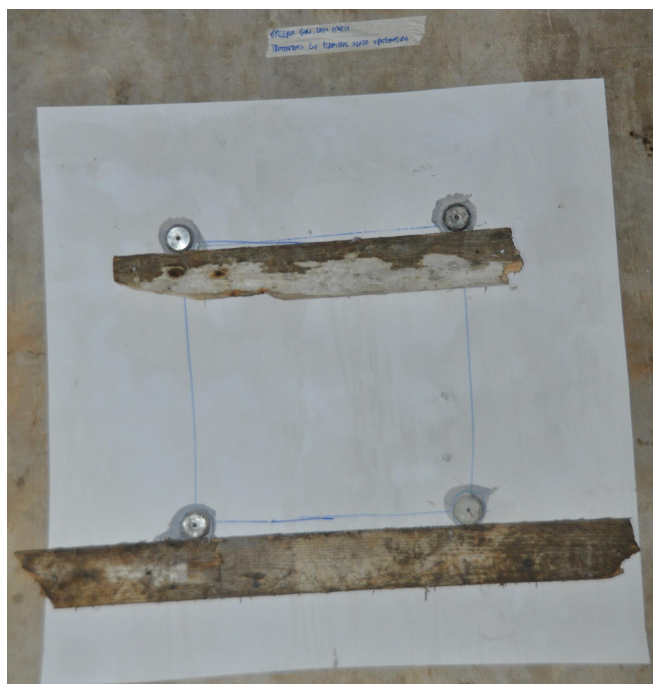
**Fotografia 5.3 i Trattamento su intonaco**

Come risulta dalle immagini che precedono in corrispondenza delle aree trattate con il Planiseal sono state "incollate" dalle maestranze della TecnoIn apposite piastrine metalliche.

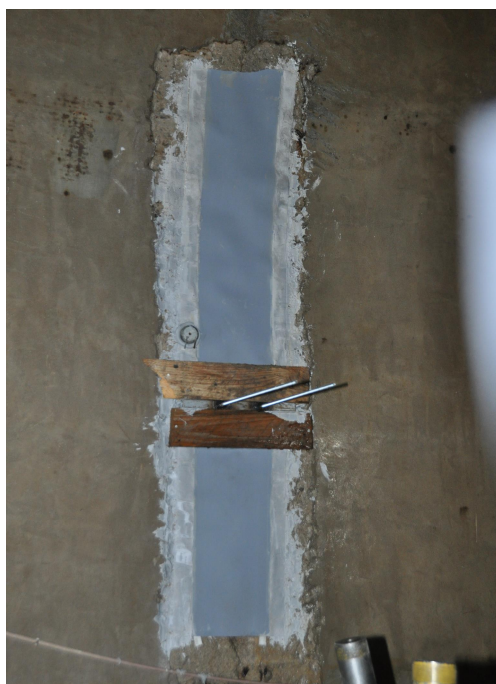
- due nastri previa l' asportazione dell' intonaco (fotografia n. 5.5),
- un nastro previa la esecuzione di una semplice idropulizia (fotografia n. 5.6).

**Fotografia 5.5 i Trattamento previa spicconatura**

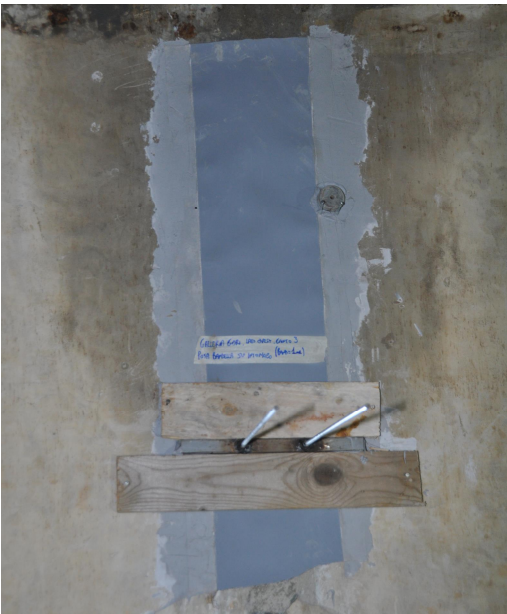
Fotografia 5.6 i Trattamento su intonaco
