PR CAMPANIA FESR 2021 - 2027 , Obiettivo di Policy 2 - Asse II - O.S. 2.5 - Azione 2.5.1

*INTERVENTI FINALIZZATI AL RIPRISTINO FUNZIONALE DEL SERBATOIO A GALLERIA SITO NEL COMUNE DI NOCERA INFERIORE (SA) - Allegato A della Delibera 723 del 08/10/2025*

### DOCUMENTO DI FATTIBILITÀ DELLE ALTERNATIVE PROGETTUALI

### RELAZIONE ILLUSTRATIVA

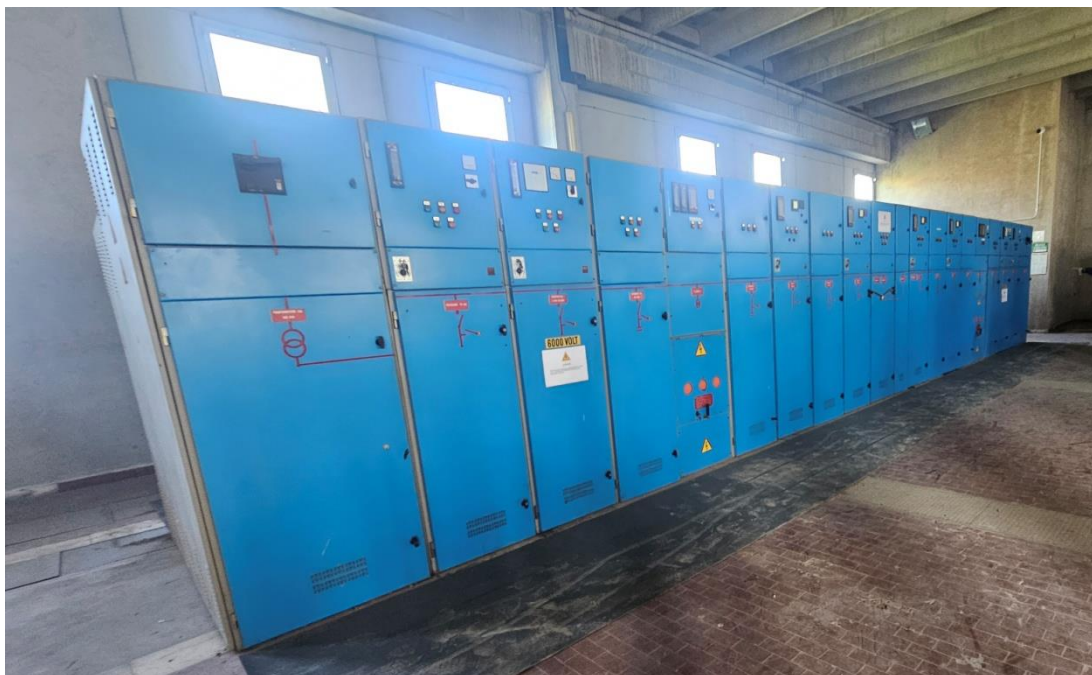
**Fotografia 14.5 - Quadro di Media Tensione esistente all' interno della Centrale di Rilancio**

La fotografia 14.5 ritrae il Quadro di Media esistente all' interno della Centrale di Rilancio.

L' offerta che GORI s.p.a. ha ricevuto ha previsto:

- lo smontaggio del quadro TR1,
  - la installazione della prima sezione del nuovo quadro MT, composto da 5 celle, 1 arrivo da trasformatore AT/MT, n. 2 Partenze Pompe, 1 partenza TSA, ed 1 Cella TV,
  - il collaudo del quadro e la messa in servizio del Semiquadro,
  - lo smontaggio del Semiquadro TR2,
  - la installazione della seconda sezione del nuovo quadro MT, composto da 4 celle, 1 arrivo da trasformatore AT/MT, n.2 Partenze Pompe e n. 1 partenza TSA,
  - il collaudo,
  - l' accoppiamento con il Semiquadro 1
- oltre che l' assistenza alla messa in servizio.

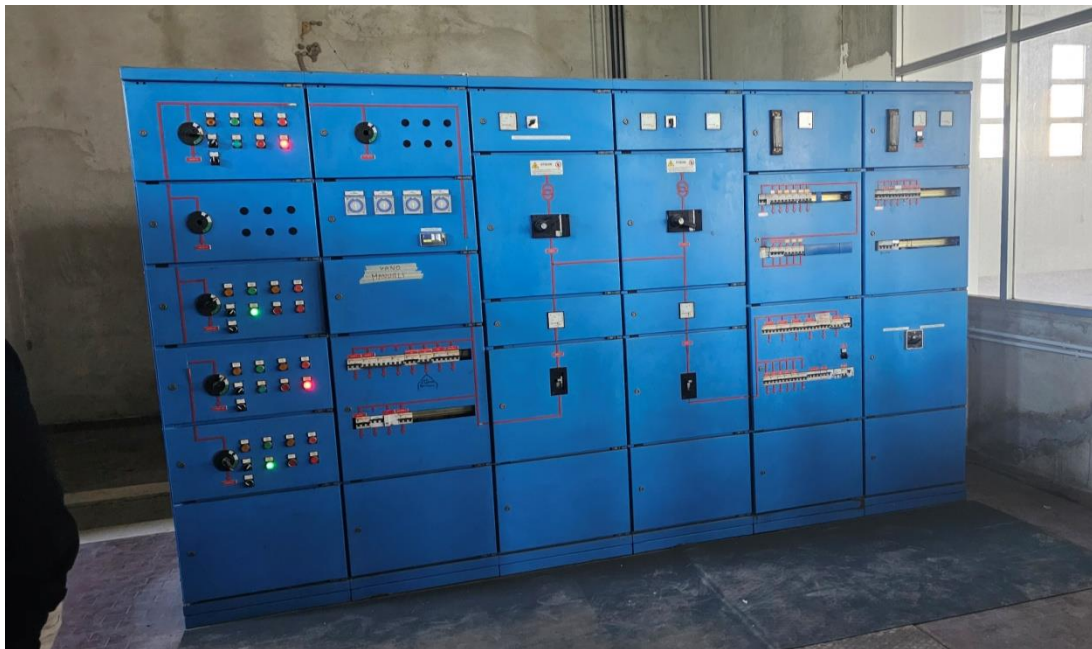
**Fotografia 14.6 - Quadro di Bassa Tensione esistente all' interno della Centrale di Rilancio**

Nella fotografia 14.6 è ritratto il Quadro di Bassa Tensione presente all' interno della Centrale di Rilancio.

Sulla base delle indicazioni fornite da GORI s.p.a. e confermate dal gestore dell' Impianto è necessario che nel PFTE sia previsto l' adeguamento del Quadro di Bassa Tensione e del sistema elettrico corrispondente.

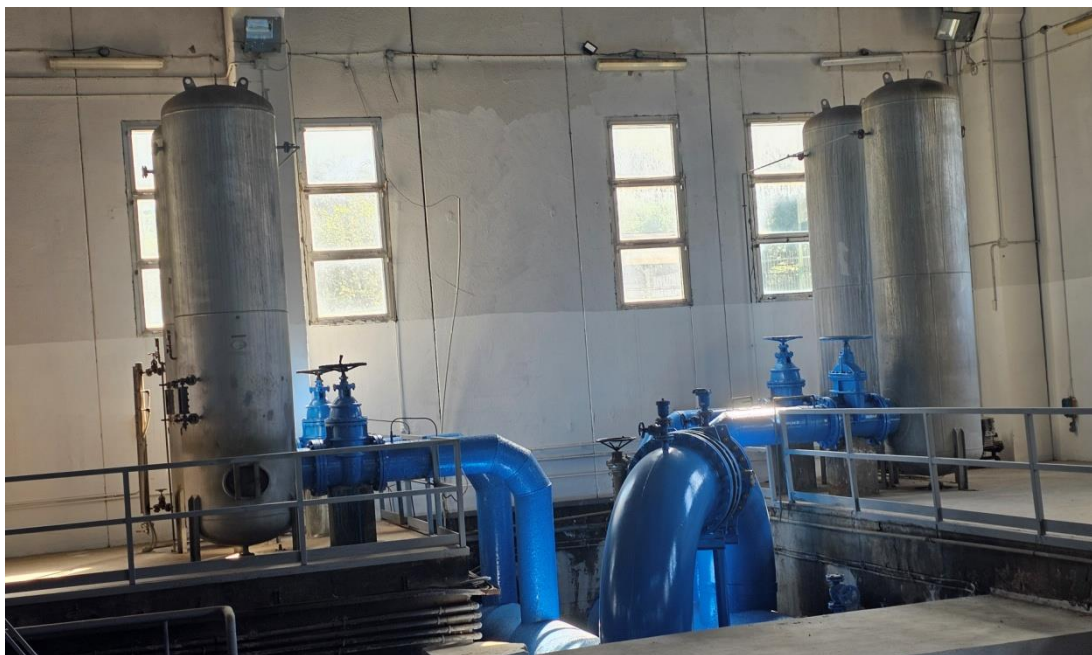
**Fotografia 14.7 - Casce d' Aria presenti nella Centrale di Rilancio**

A servizio dell' Impianto di Sollevamento di Santa Marina di Lavorate sono state installate le Casce d' Aria ritratte nella fotografia 14.7.

Dalle indicazioni fornite dal Gestore dell' Impianto è emersa la necessità di prevederne la sostituzione: a tanto si dovrà provvedere nelle fasi successive della progettazione.

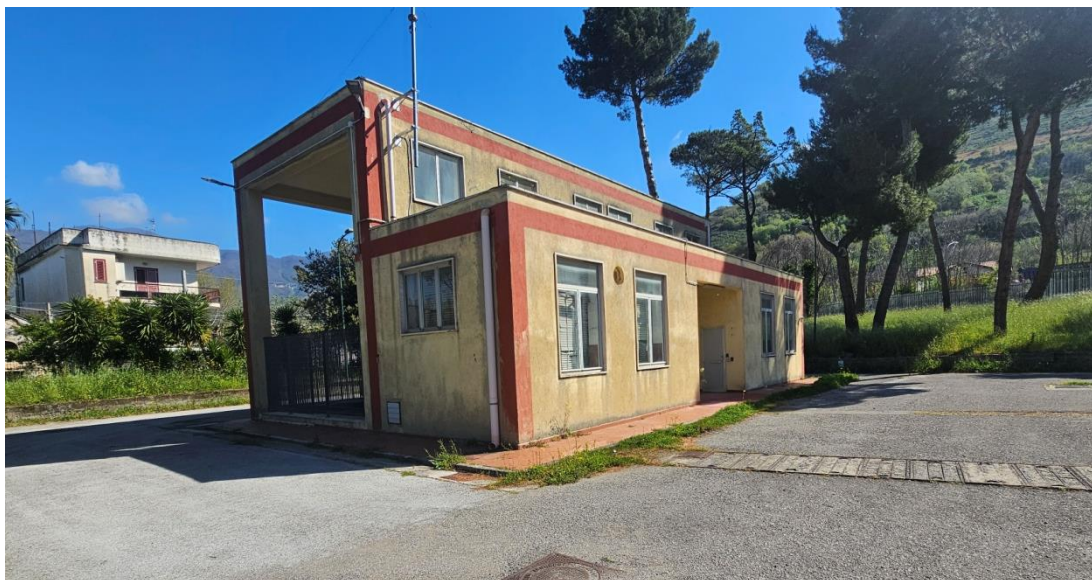
**Fotografia 14.8 - Impianto di Clorazione**

A servizio dell' Impianto di Sollevamento di Santa Marina di Lavorate esiste l' Impianto di Clorazione, che è ritratto nella fotografia 14.8 e che presenta la pianta riportata nella figura 14.4.

Si demanda, dunque, agli estensori delle prossime fasi della progettazione il compito di prevedere la sostituzione e del Serbatoio del Clorito di Sodio e dei Serbatoi dell' Ipoclorito di Sodio e dell' Acido Cloridrico.

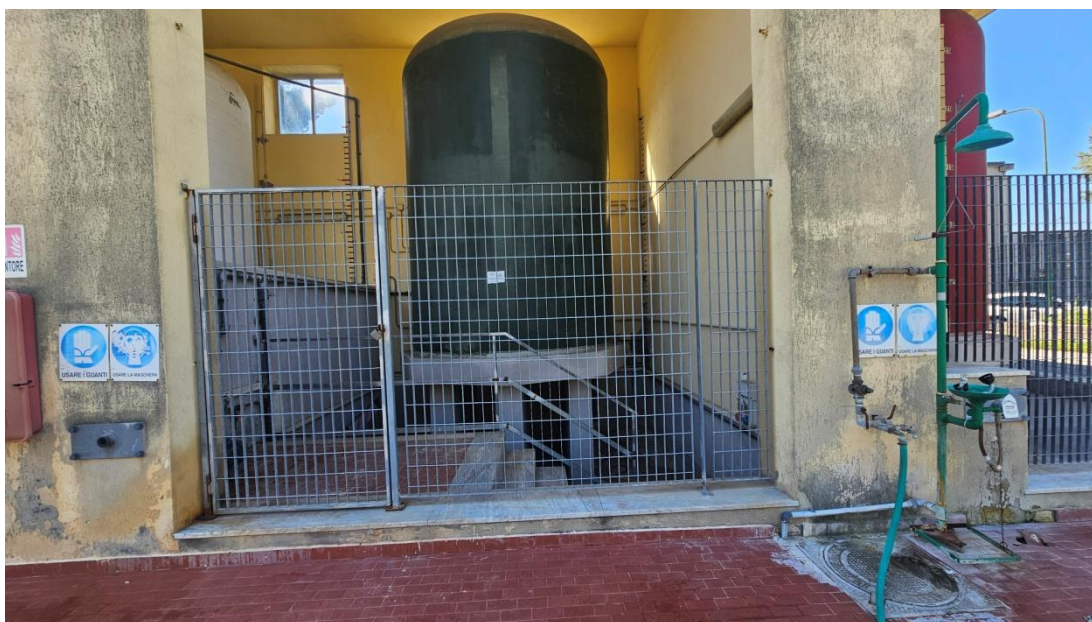
**Fotografia 14.9 - Serbatoio del Clorito di Sodio**

Dalle indicazioni fornite dal suo gestore è emerso che allo stato non è utilizzato, in quanto danneggiato, il Serbatoio del Clorito di Sodio ritratto nella fotografia 14.9.

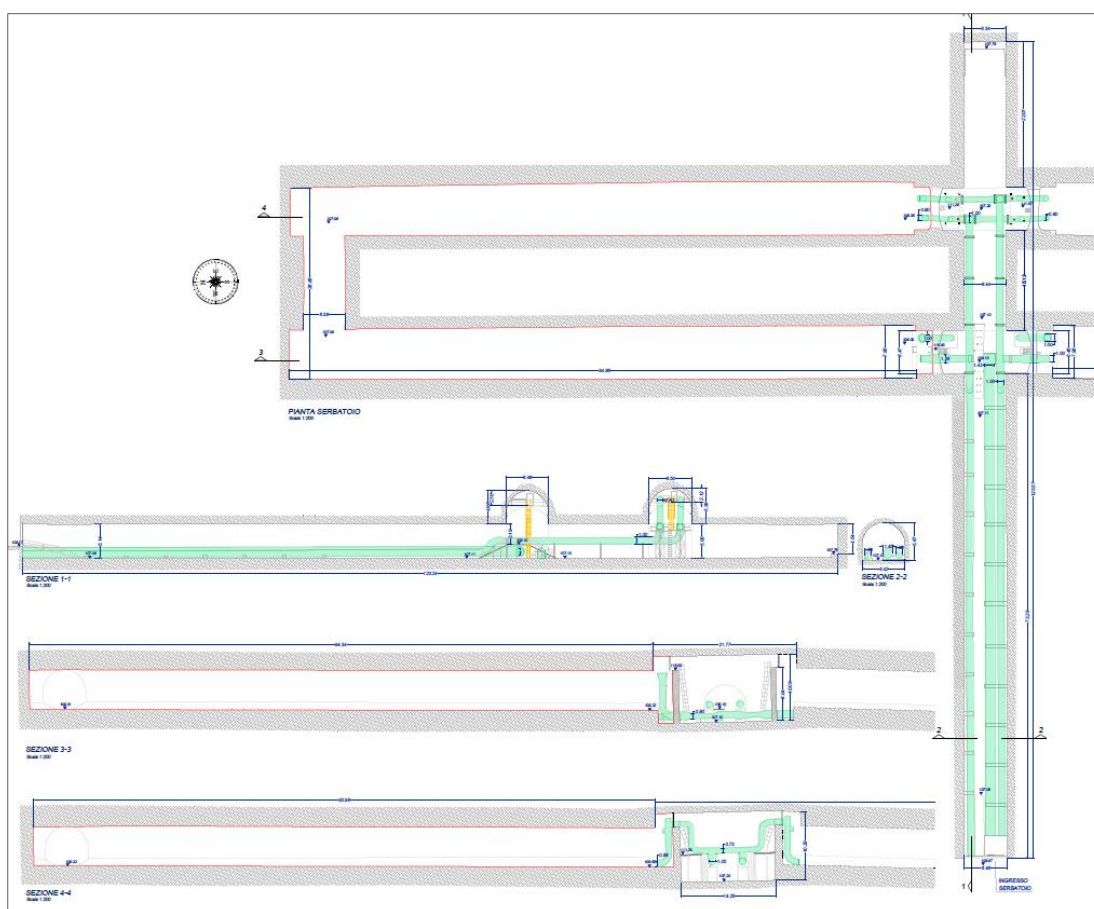
**Figura 14.5 - Planimetria e sezioni della galleria di accesso**

Della galleria di accesso è stato in ogni caso prodotto dagli estensori del Progetto Esecutivo sviluppato nel 2022, il grafico riportato nella figura 14.5.

Dallo stesso emerge che la galleria presenta uno sviluppo complessivo di 123.57 metri, una larghezza di 6,42 metri ed una altezza in chiave di 5.67 metri.

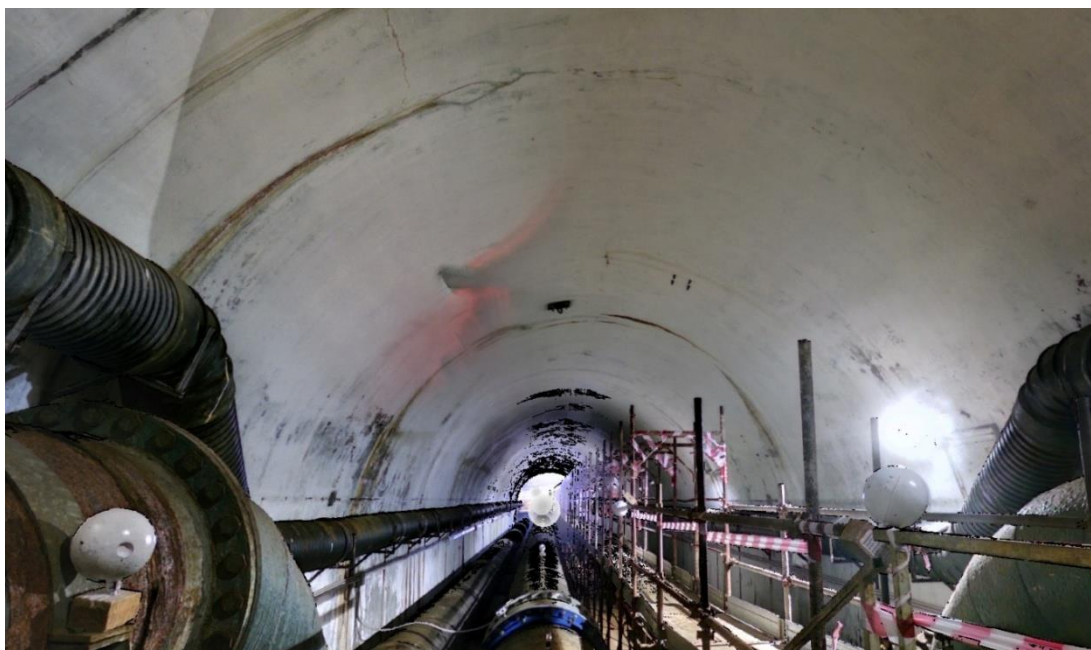
**Fotografia 14.10 - Vista di assieme della galleria di accesso**

Sono ben visibili le tubazioni presenti ed il precario "camminamento", che si deve percorrere per addentrarsi nella galleria.

Come per le gallerie principali in questa fase della progettazione si è ipotizzata la sarcitura con iniezioni di resine delle lesioni ed un intervento di recupero statico, da condurre con il ricorso a tessuti unidirezionali composti da fibra di carbonio ad alta resistenza in ordito e da un filo di vetro termoplastico senza funzioni strutturali in trama.

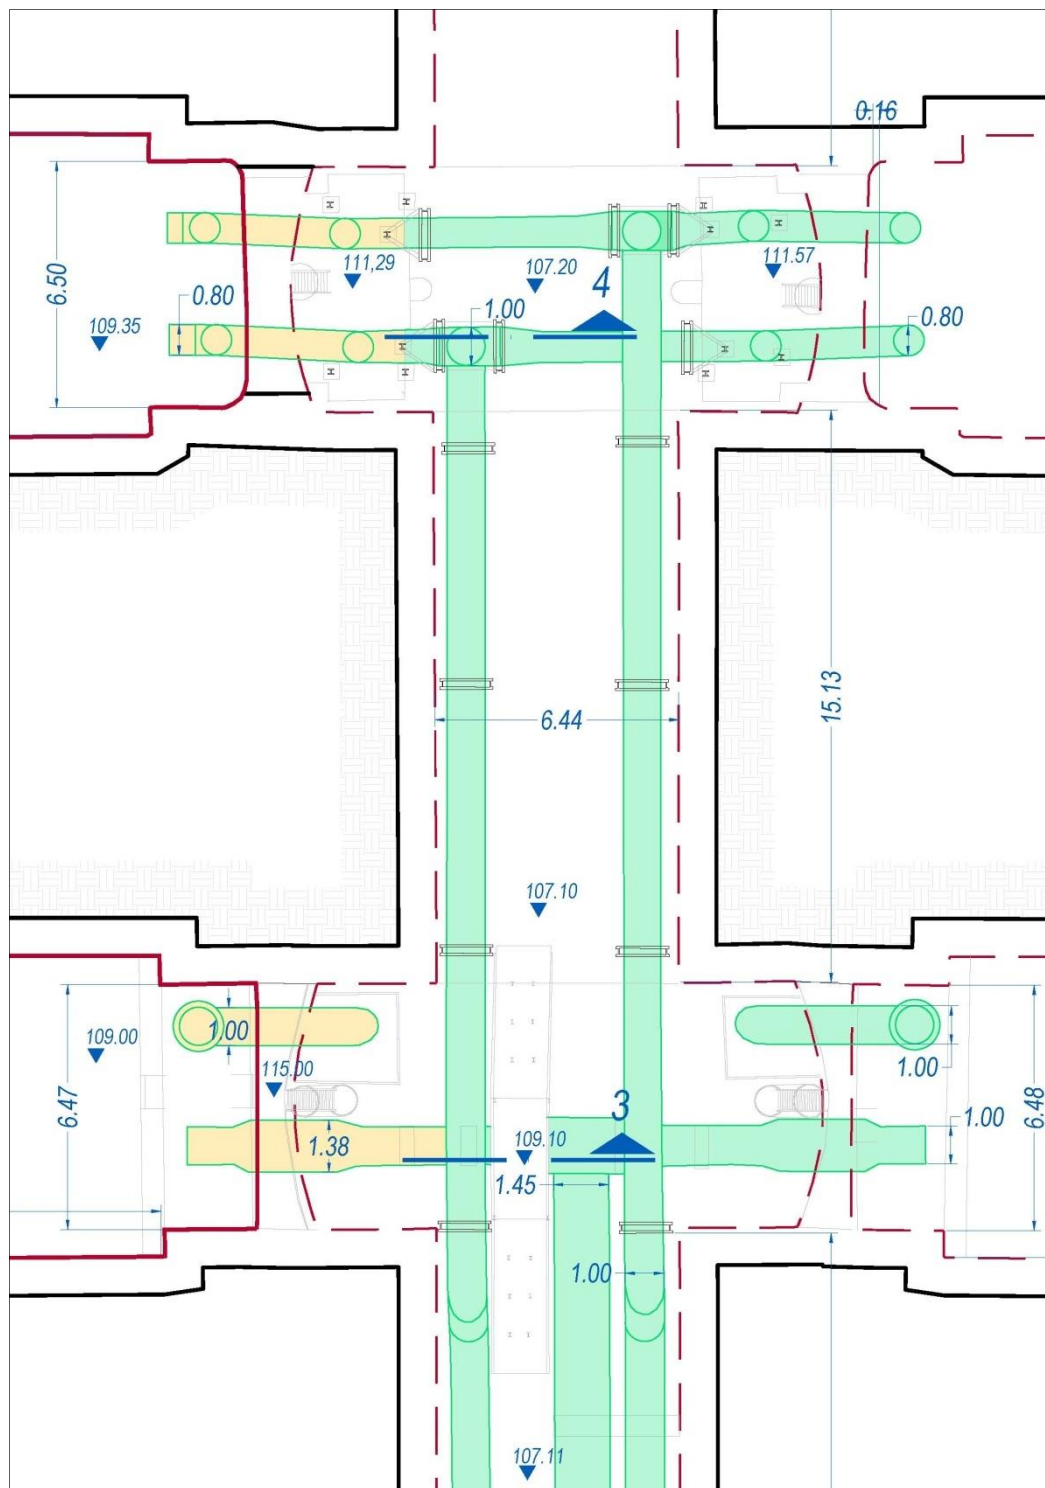
Figura 14.7 - Stralcio planimetrico del piping

Il tutto emerge con chiarezza dalle immagini di seguito riportate, nelle quali sono riportate in giallo le tubazioni che si prevedeva di sostituire.

Già nel progetto esecutivo predisposto nel 2022 è stata prevista la parziale sostituzione di alcuni tratti delle tubazioni esistenti.

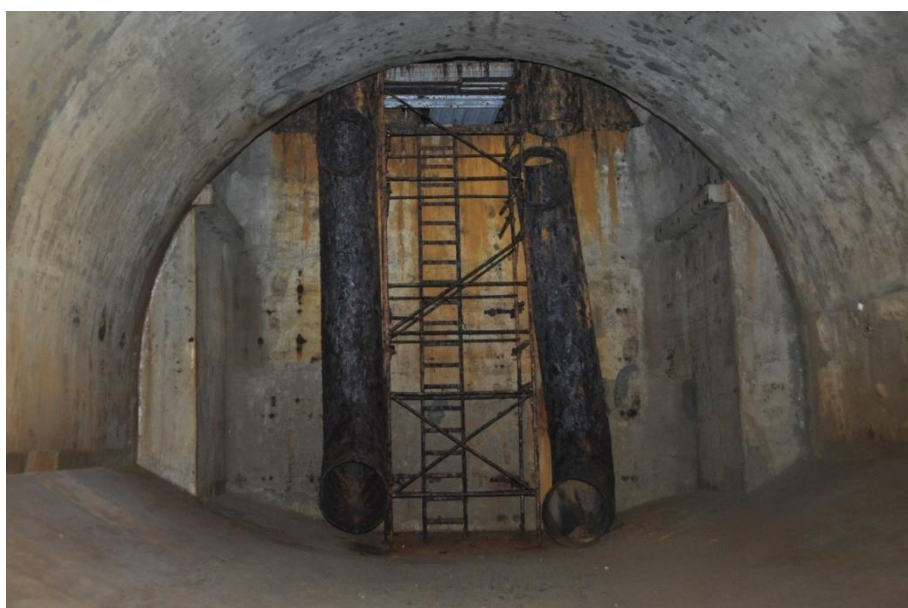
**Fotografia 14.13 - Vista delle tubazioni**

Dall' esame della fotografia 14.13 emergono con evidenza i motivi posti alla base della scelta progettuale di cui si è detto.

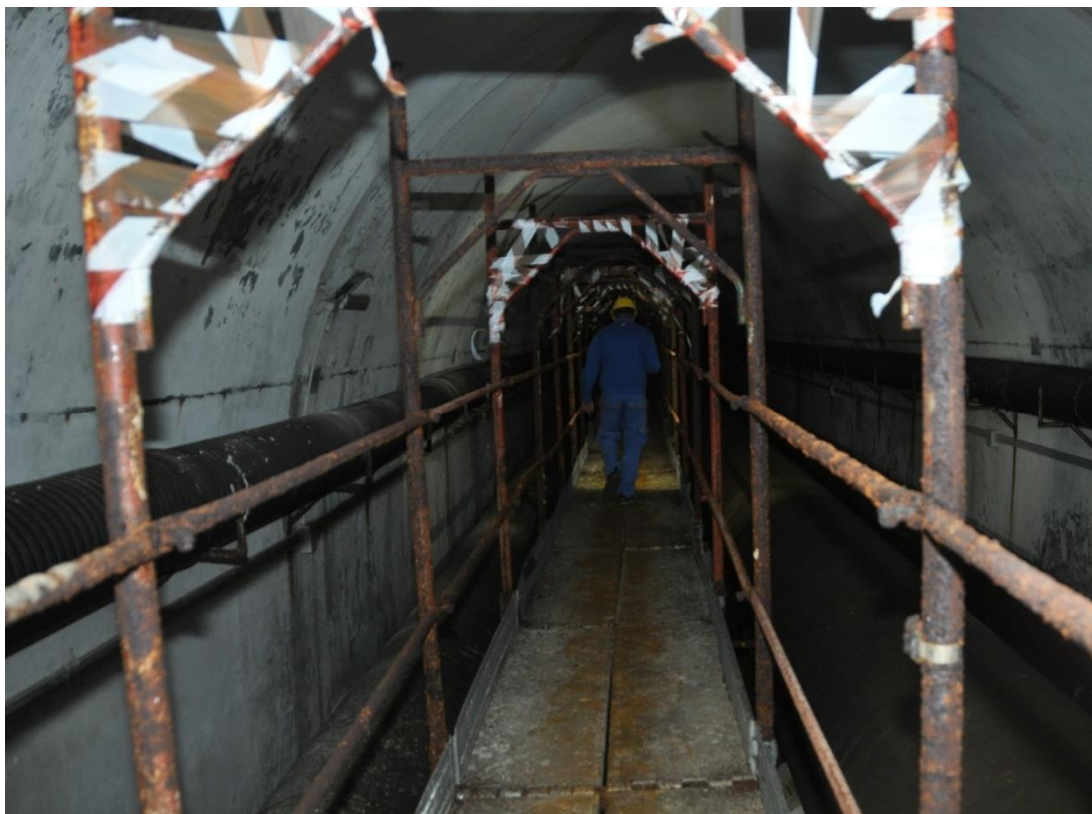
**Fotografia 14.14 - Vista del camminamento interno alla galleria di accesso**

Le scale ed i camminamenti presenti all' interno della galleria di accesso versano in pessime condizioni, come, con chiarezza si evince dalla fotografia 14.14 e dalle altre immagini riportate nella Relazione sugli Accertamenti e sulle Verifiche Preliminari.

Per tale ragione è demandato agli estensori delle prossime fasi della progettazione il rilievo delle scale e delle "passerelle" esistenti e la progettazione della loro sostituzione.

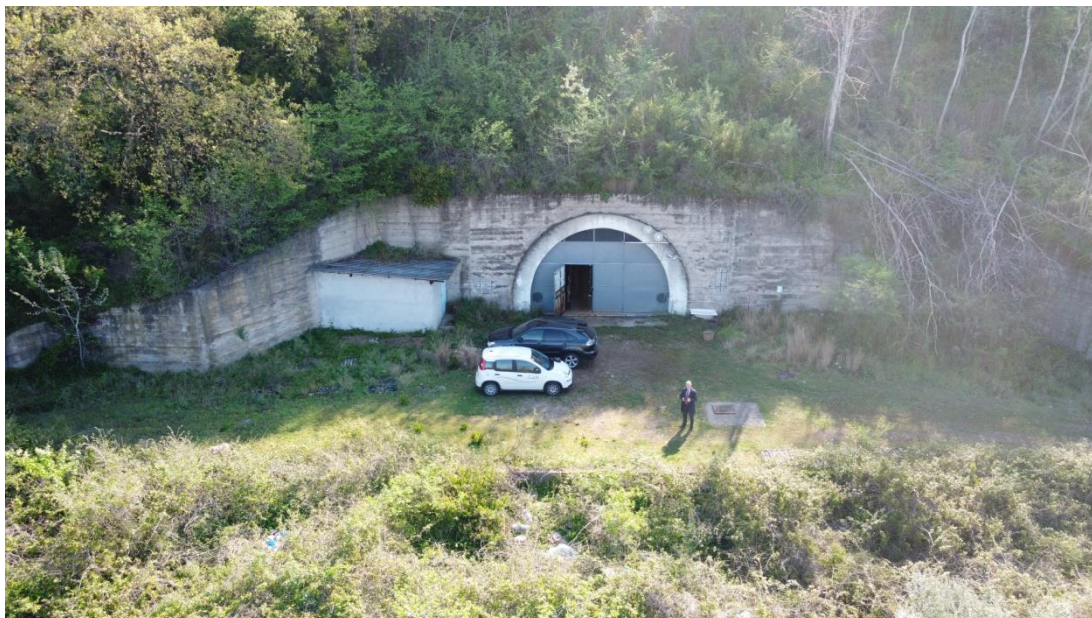
**Fotografia 14.17 - Vista del piazzale di ingresso al Serbatoio**

Le fotografie che seguono ritraggono il piazzale di pertinenza della galleria di accesso al serbatoio.

Nelle fasi successive della progettazione si dovrà prevedere una sistemazione dell' area ed una sua messa in sicurezza.
